Latexreinigung von Wandmalerei und Architekturfassungen

Beiträge zum Werkstattgespräch

Werkstattgespräch in den Restaurierungswerkstätten
für Bau- und Kunstdenkmäler des Bayerischen Landesamtes
für Denkmalpflege am 3. Dezember 2012

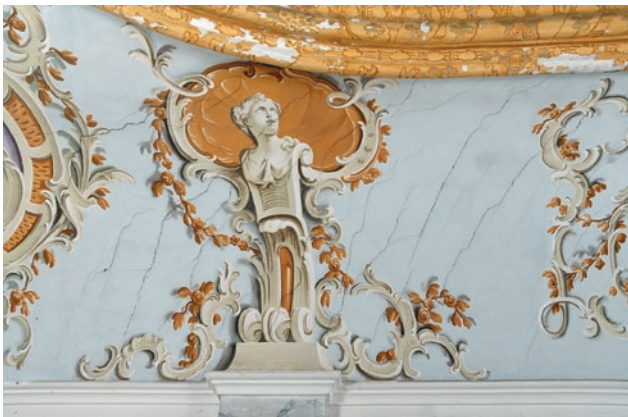
Im Putz des Deckenfreskos und der umlaufenden Kehle haben sich Risse gebildet, deren Ursache teils in der dünnen Auftragsstärke, teils an den darunter überkreuz verlaufenden Schilfrohrarmierungen liegt (Abb. 5). Die Hauptschäden in der Gewölbemalereien zeigen sich in Form von:

5. Kehle mit diagonaler Rissbildung über der Schilfrohrarmierung

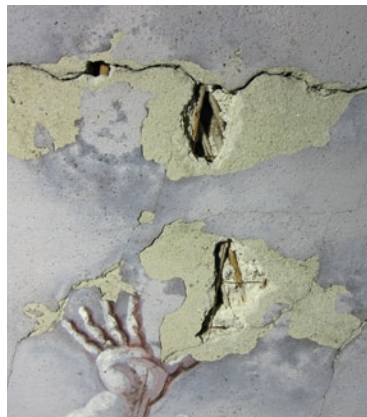
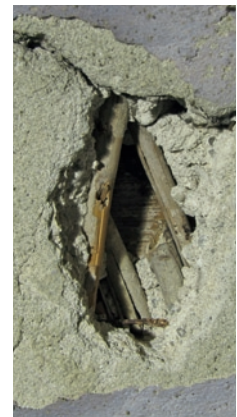
6a, b (Detail). Kehle Ost mit wasserschadensbedingten Putzausbrüchen

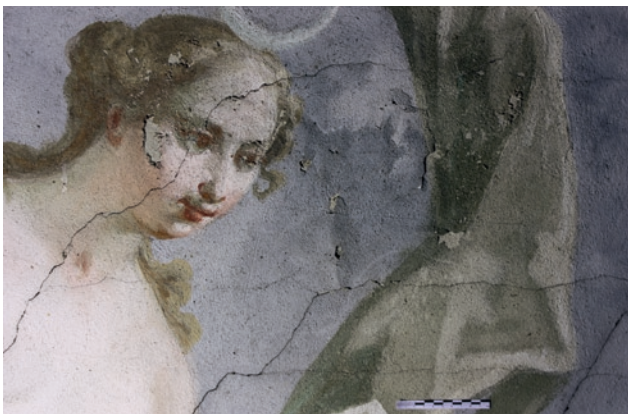
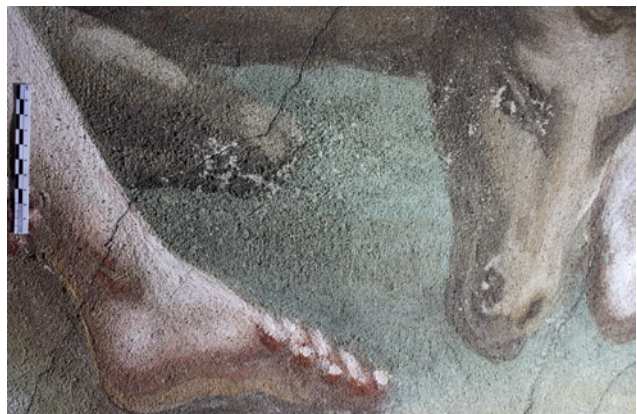
7, 8. Gewölbe Nordwest, Risse, Malschicht- und Putzablösungen

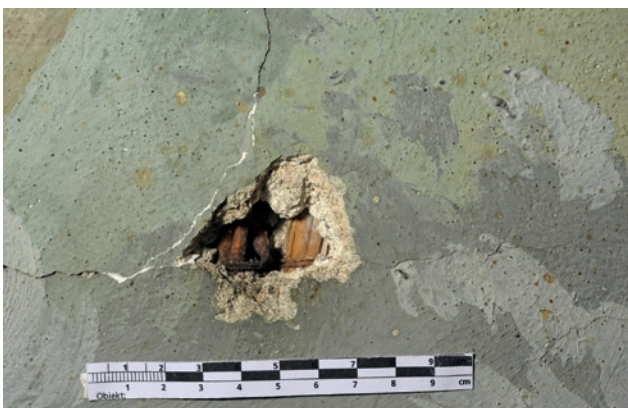
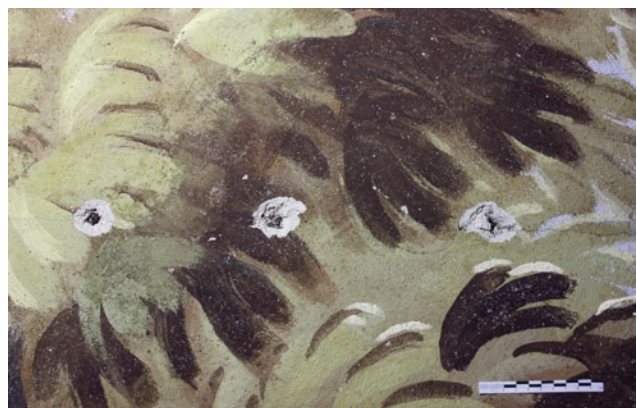
9, 10. Gewölbe Süd, Putzausbrüche über den rostenden Nagelkörpern der Schilfrohrarmierung

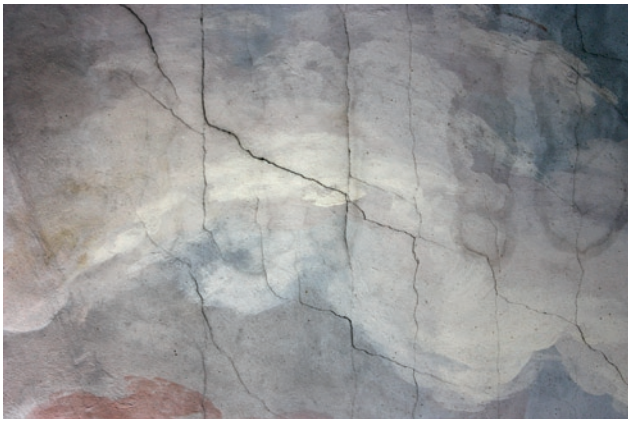
11. Gewölbe West mit Wasserflecken

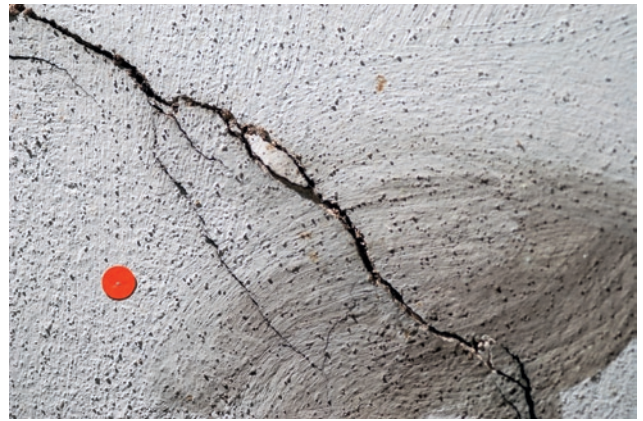
12. Kehle Nord, Riss im Putz mit lockeren Partien und mit Fehlstellen

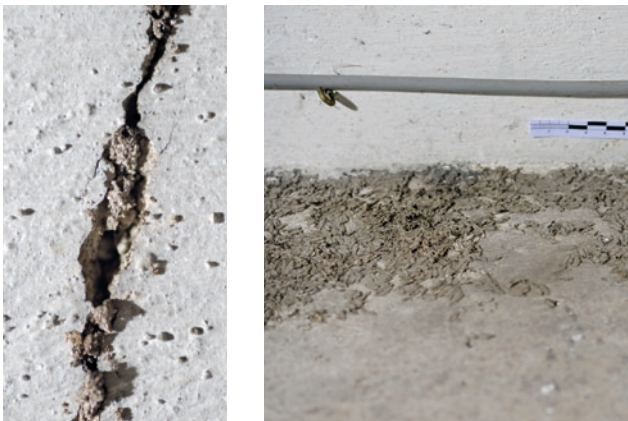
13, 14. Nördliche Kehle und Kranzgesims, Kokons eines Insektenbefalls

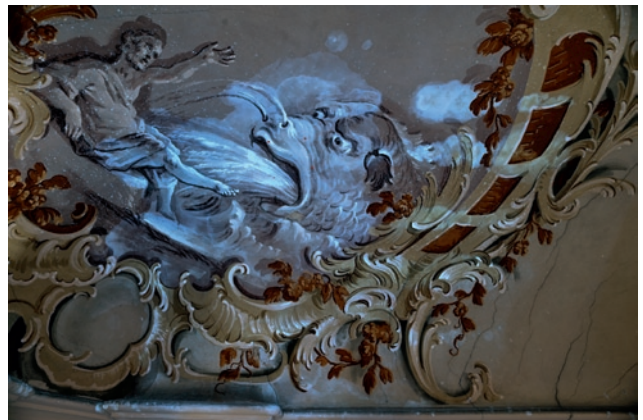
18. Stuckrahmung des Gewölbes, Detail mit Rissbildung und Fehlstelle

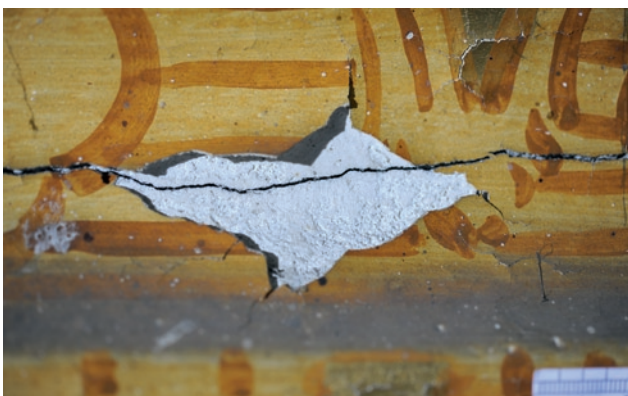
19. Rahmendetail mit abgelöstem Kreidegrund

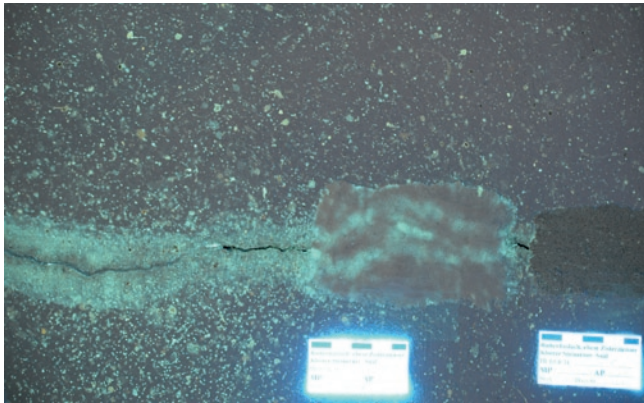
20. Gewölbe Ost: Fluoreszenz nach Dampfreinigung am Riss; rechts: Kompressen zur Reduzierung der fluoreszierenden Auflagerung. Hier zieht sich die Fluoreszenz auch durch die Komresse. Deutlich auch der stark fluoreszierende mikrobielle Befall im Umfeld

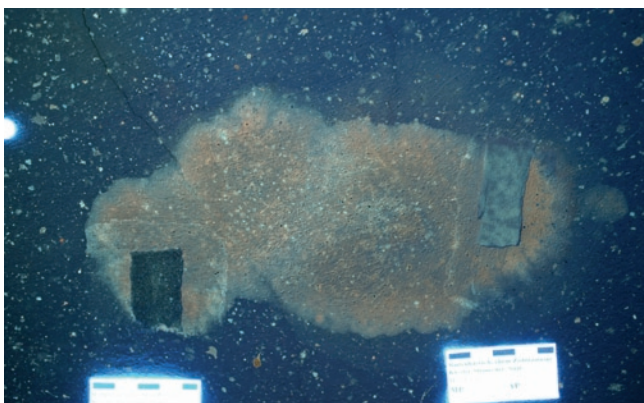
21. Alter Wasserschaden fluoreszierend mit stark fluoreszierendem mikrobiellen Befall im Umfeld (Fotos: Klaus Klarner)

Erste Versuche zur Rissreinigung mit Heißdampf und reduzierter Düse mit geringstem Feuchteintrag, der nur den inneren Rissbereich erreichte, zeigten bei Auftrocknung ein gutes Ergebnis. Unter UV-Licht aber wurden fluoreszierende Ausschwemmungen und Anlagerungen an den Rissrändern sichtbar (Abb. 20). Das Erscheinungsbild war dem der alten Wasserflecken ähnlich. Die neuen fluoreszierenden Anlagerungen im Bereich der Reinigungsproben ließen sich mit differenzierten Sandkompressen weitgehend wieder entfernen. Auffällig waren die fluoreszierenden Rückstände des starken Pilzbefalls, die besonders dicht entlang der Risse auftraten. Weitere Versuche, die Verdunklungen der alten Wasserflecke mit Sandkompressen zu reduzieren, ergaben keine positiven Ergebnisse. Die verbräunte Oberfläche ließ sich nicht entfernen (Abb. 21).

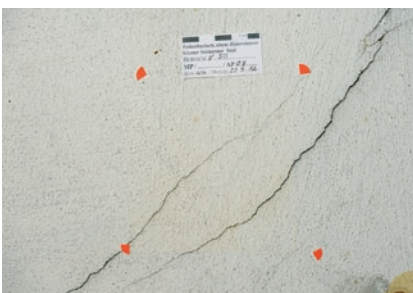
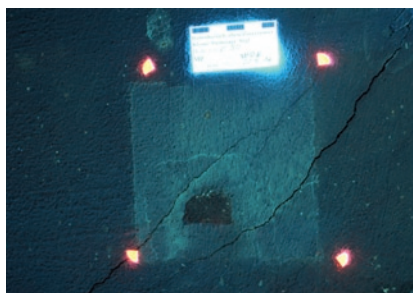
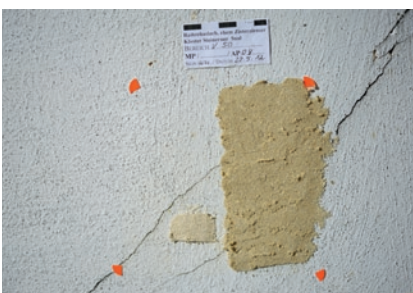
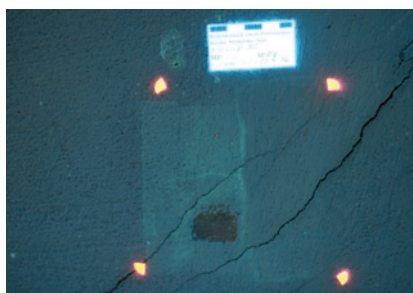
29–35. Arbeitsprobe 8, Bereich der Kehle Südost, Untergrund Holz-Spantenkonstruktion (von links nach rechts):

29. Vorzustand, verschmutzte Risse; 30. Zwischenzustand mit noch feuchtem Latexfilm, das Material wird besonders in den Riss eingearbeitet; 31. Der Latexfilm verfärbt sich innerhalb von fünf Minuten gelb. Der Untergrund wirkt feucht und zeigt eine leichte gelbliche Verfärbung; 32. Die leichte Gelbfärbung bleibt auch bei Trocknung der Oberfläche; 33. Im UV-Licht zeichnet sich deutlich eine fluoreszierende Auflagerung ab; Auftrag einer kleinen Sandkompre (untere linke Hälfte der Arbeitsprobe), um die Möglichkeit der Reduzierung der mobilisierten fluoreszierenden Auflagerung zu testen; 34. Auftrag einer halbseitigen Sandkompre (rechte Hälfte der Arbeitsprobe); in Versuchen mit Sandkompressen ließen sich die mobilisierten Auflagerungen auch wieder entfernen; 35. Nach Entfernung der halbseitigen Kompre ist die fluoreszierende Auflagerung weitgehend abgenommen (Fotos: Klaus Klarner)

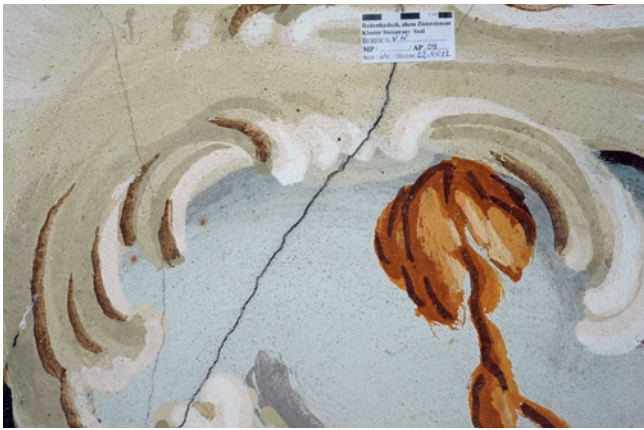
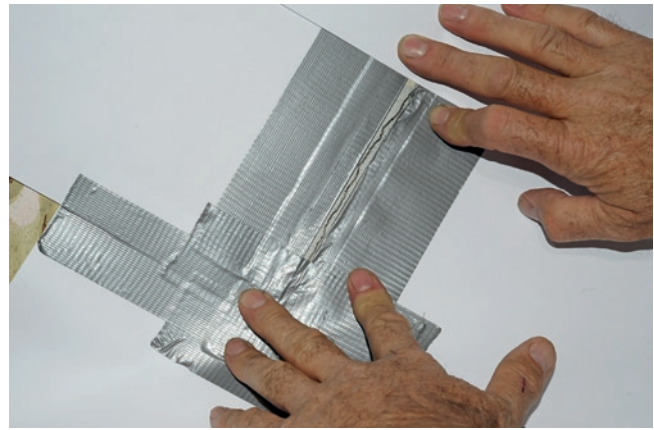
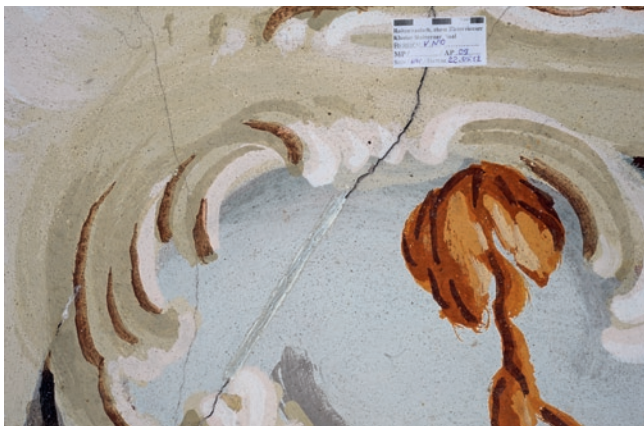
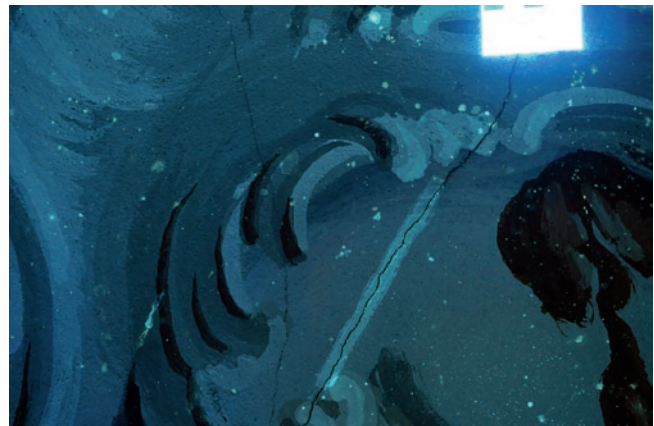
36–39. Arbeitsprobe 9, für eine Gegenprobe in der nordöstlichen Kehle wurde ein verschmutzter Riss ausgewählt (von links nach rechts): 36. Vorzustand; 37. Zwischenzustand mit Schablone zum begrenzten Auftrag des Latexfilms (nur im Riss); 38. Der feuchte Latexfilm über dem Riss; 39. Endzustand, auch bei begrenztem Latexauftrag und einer Auflagedauer von hier ca. 10 Minuten ergeben sich die gleichen durch Feuchtigkeit mobilisierten fluoreszierenden Auflagerungen (Fotos: Klaus Klarner)

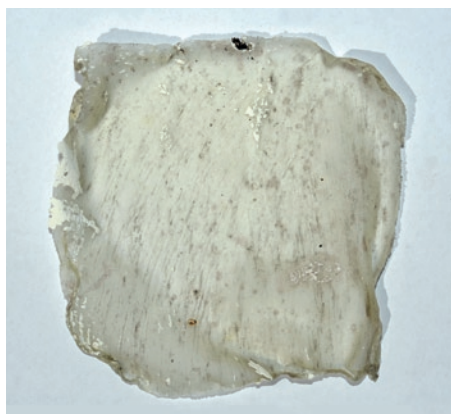
40. Abgezogene Latexfolie der Arbeitsprobe 7 vom Wandbereich: sie ist weiß und zeigt auch zwei Monate nach Abnahme keine Verfärbung und Fluoreszenz (Fotos: Klaus Klarner)

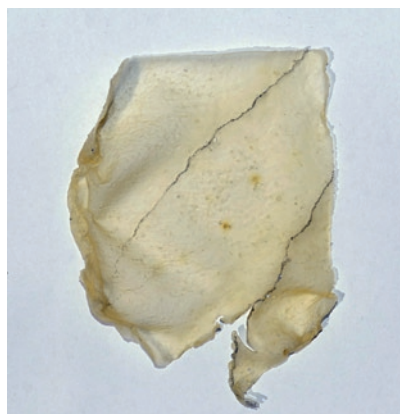
41. Abgezogene Latexfolie der Arbeitsprobe 8 aus der Kehle: sie ist gelb verfärbt, auch noch zwei Monate nach Abnahme. Die aus dem Riss gebundene Verschmutzung ist gut sichtbar

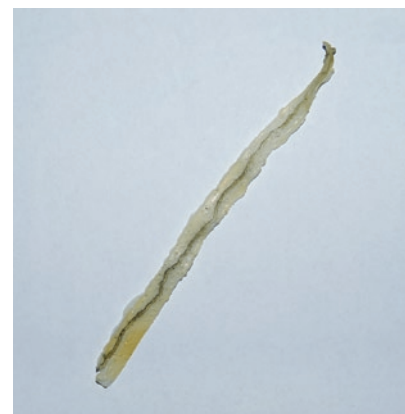
42. Abgezogene Latexfolie der Arbeitsprobe 9 aus der nordöstlichen Kehle: auch sie ist gelb verfärbt. Die aus dem Riss gebundene Verschmutzung ist gut sichtbar

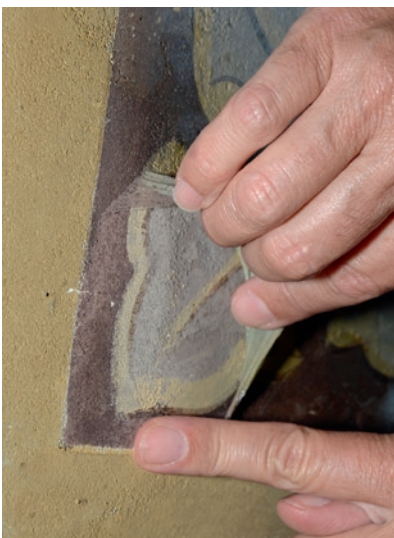
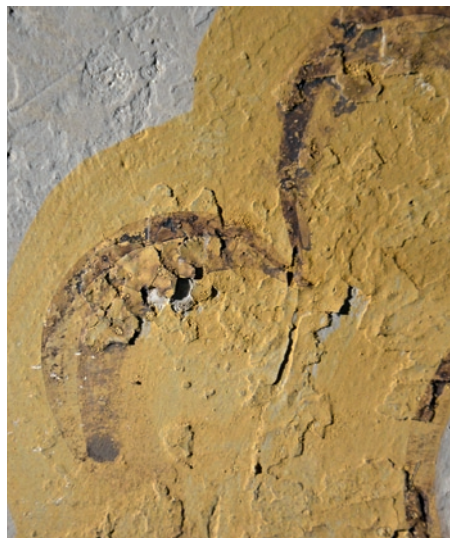
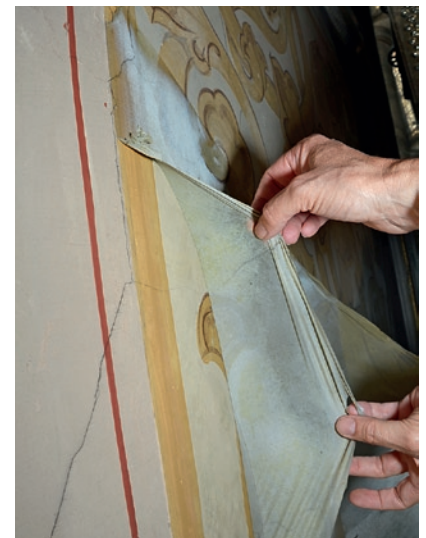
abgezogen. Der Kautschuk war in diesem Zeitraum noch nicht vollflächig transparent, bot aber genügend Festigkeit um ihn als Film abzuziehen. Hierbei zeigte sich, dass die Reinigungsmethode wie bei Akapad-Schwämmen zwar zu geringen Verlusten an der kreidenden Oberfläche führt, aber klarer erscheint. Auch die stark verschmutzten Risse konnten mit dieser Methode gereinigt werden, wogegen bei einer Akapad-Reinigung nur oberflächlich gute Ergebnisse erzielt werden. In einer weiteren großflächig angelegten Musterfläche konnten außerdem Malschichtschollen ohne Vorfestigung gehalten werden (Abb. 3–6).

3–5. Ludwigskirche, südl. Querhauswand; links Musterfläche auf der Dekorationsmalerei der 1950er Jahre, Mitte und rechts Abnahme des Latexfilms auf instabiler Malschicht ohne Vorfestigung (Fotos: AG Restauratoren)

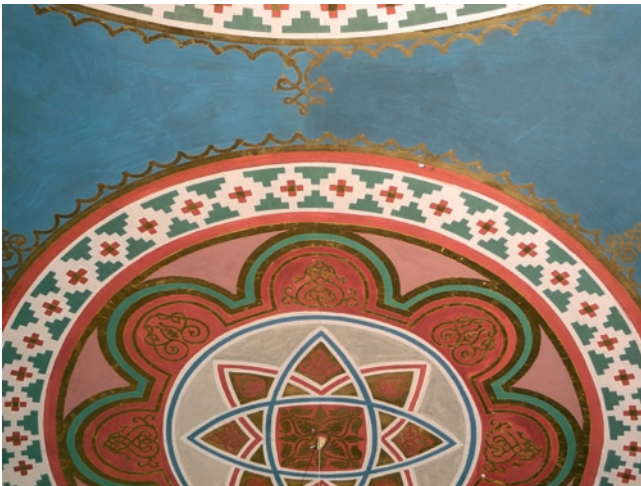
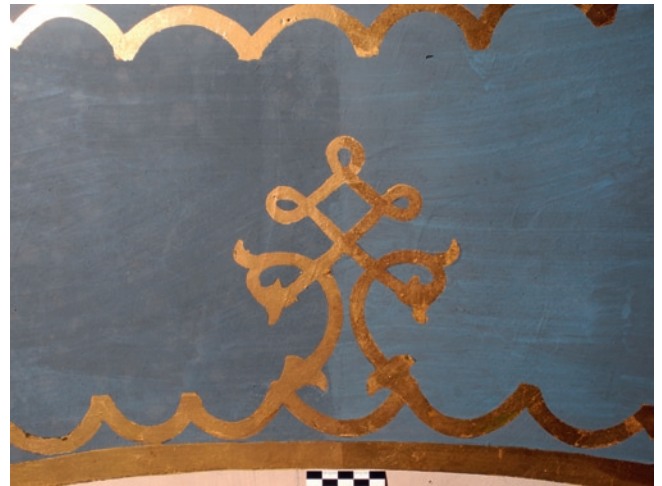
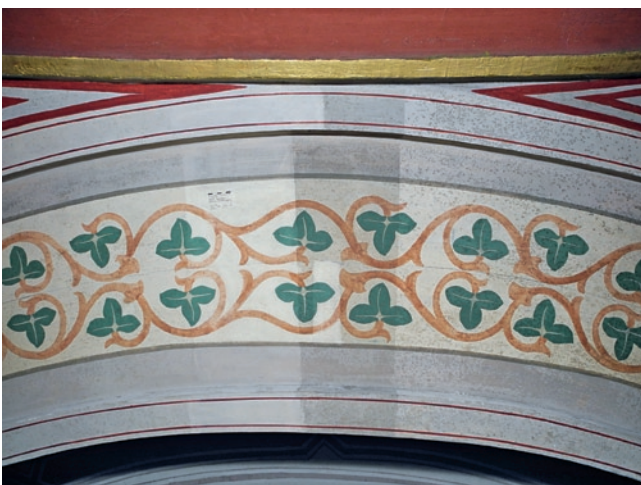
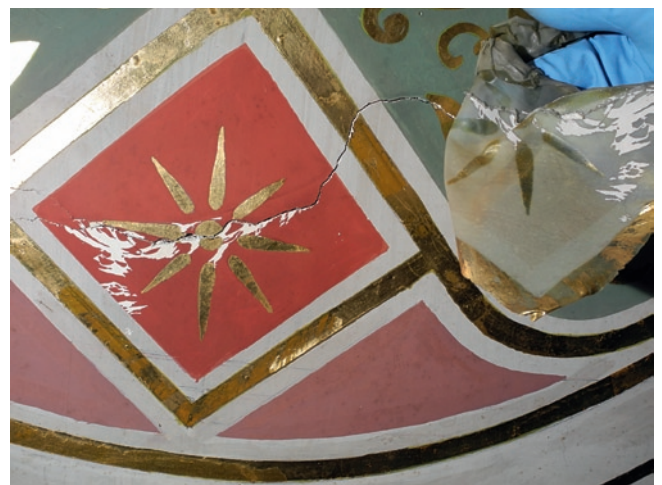
In der südlichen Seitenkapelle (Marienkapelle) wurde im Bereich der Kuppel und der Wand ein großflächiges Muster angelegt (Abb. 8–11). Dabei ging es um die Umsetzung der Methode auf einer großen Fläche. Drei Restauratoren arbeiteten gemeinsam mit einem Mitarbeiter der Firma Belfor. Der Kautschuk wurde dünn aufgespritzt und über alle Flächen hinweg aufgebracht. Nach einer Standzeit von ca. vier Minuten konnte der Film entfernt werden. Im Bereich der Goldauflagen riss er jedoch ab. So ergab sich eine längere Polymerisationszeit auf dem Gold (ca. zehn Minuten und länger). Jetzt galt es, den Kautschukfilm zeitversetzt von den bemalten Oberflächen und den Goldauflagen abzunehmen. Im Bereich eines Risses wurde die Standzeit falsch eingeschätzt, sodass es lokal zu einer Strappierung der Goldoberfläche kam. Insgesamt gesehen ist die Adhäsion an die Goldauflage so groß, dass es überall dort zu Reduzierung kommt, wo Überlappungsbereiche und nicht verklebte Stellen der Ölvergoldung vorhanden sind.

8–11. Ludwigskirche, südl. Seitenkapelle (Marienkapelle); von links nach rechts: 8, 9. Musterfläche im Kuppel-/Wandbereich mit Reduzierung des biogenen Befalls; 10. Abnahme der Verschmutzung; 11. lokale Strappierung der Goldoberfläche (Fotos: AG Restauratoren)

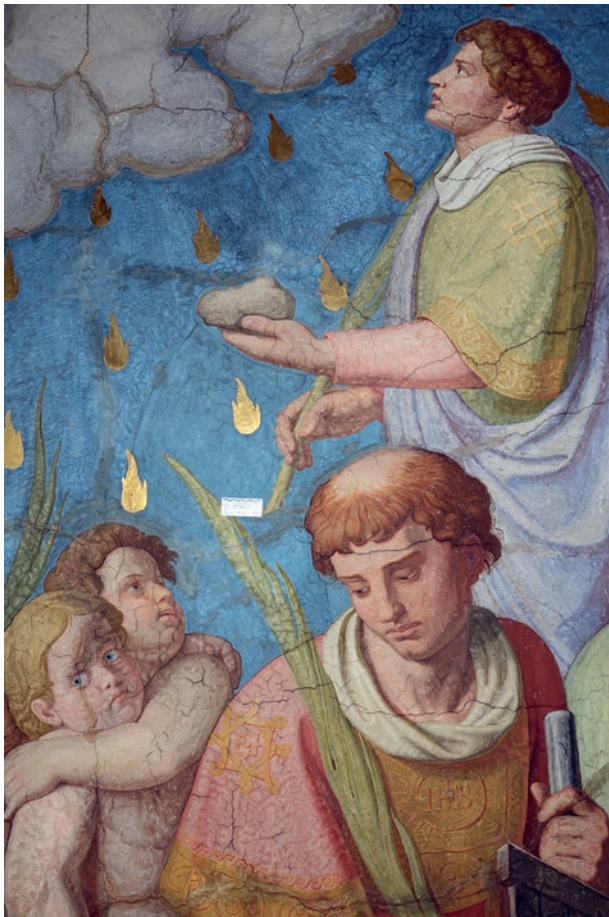
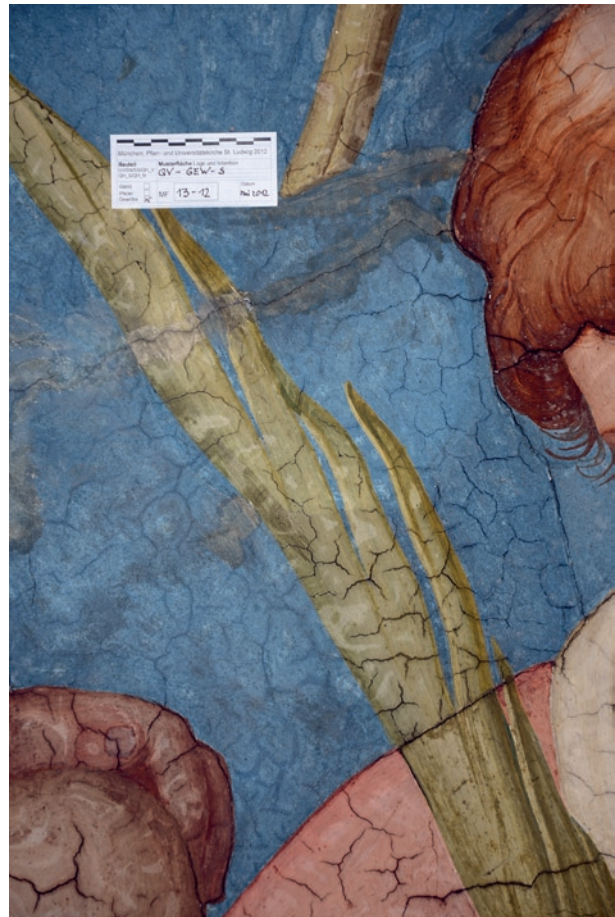
Nach der Beprobung an unterschiedlichen Architekturteilen und Untergründen stellt sich die Frage, ob die Methode der Kautschukreinigung auch im Bereich der Fresken möglich ist. Hierzu wurden an zwei kleinen Stellen Muster erstellt (Abb. 12). Die Vorgehensweise war vergleichbar mit den vorhergehenden Proben. Als Ergebnis konnte eine leichte Reinigung des Freskos festgestellt werden, die Risse hingegen wurden gut gereinigt. Zur Auswertung wurde wie in allen Bereichen eine UV-Lampe hinzugezogen.

12a, b (Detail). Ludwigskirche, Vierungsgewölbe; Musterfläche im Fresko mit Risskittung und Übermalung (Fotos: AG Restauratoren)

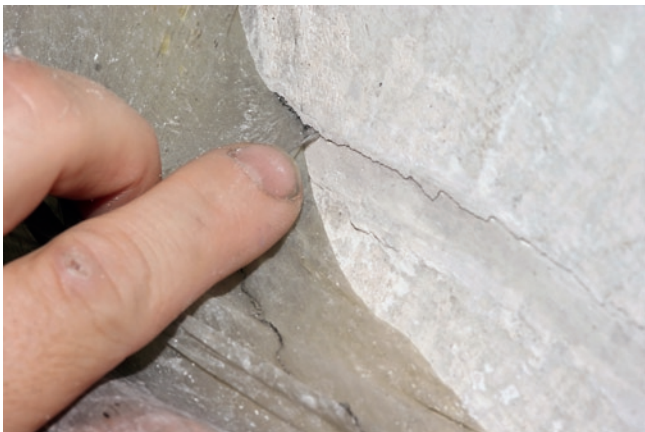
14. Abziehen des Films nach kurzer Standzeit, Schmutz wird auch aus den Rissen mit herausgezogen

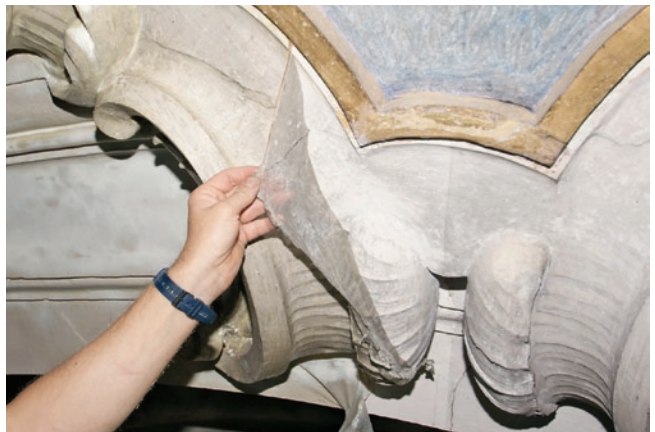
15. Abziehen des Films von plastischem Stuckdekor

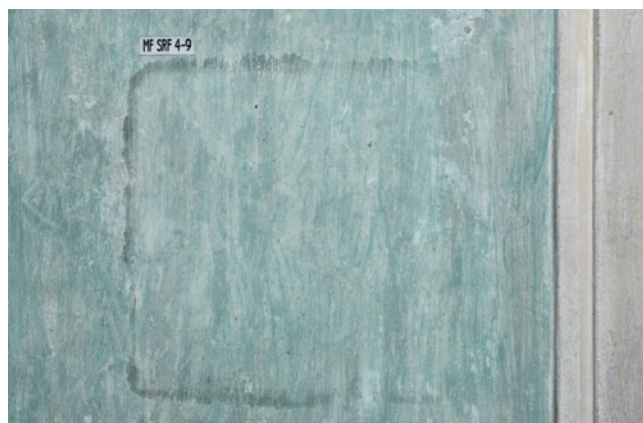
19. Nach dem Abziehen des Films ist keine negative Veränderung der Malschicht zu erkennen. Der dünne dunkelgraue Saum ist vermutlich eine durch den Feuchtigkeitseintrag hervorgerufene Konzentration der Schmutzpartikel. Zudem läuft der Sprühfilm am Rand sehr dünn aus. Dieser Rand kann mit einem Kautschukstück (Radierer) problemlos entfernt werden (rechter Rand)

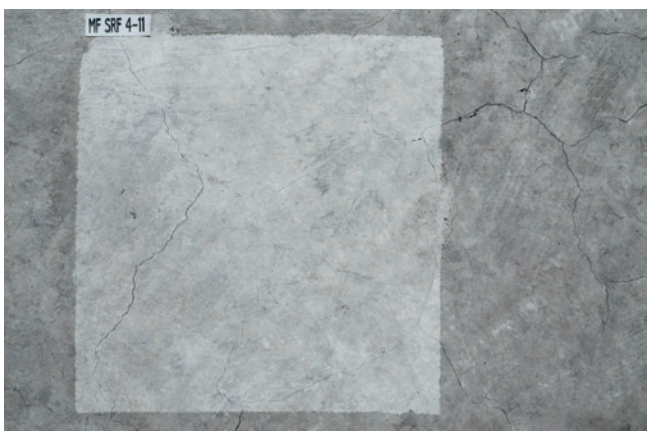
20. Musterfläche auf grauer Rücklage im Bereich des Chorstucks; sehr gutes Reinigungsergebnis, mit dem Film kann auch teilweise die Verschmutzung aus den Rissen entfernt werden

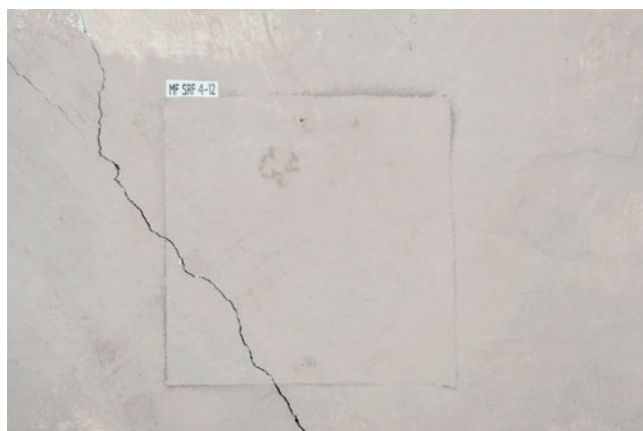
21. Musterfläche auf rosa farbiger Rücklage im Bereich des Chorstucks; die Randzone ist nach dem Abziehen des Films ebenfalls vergraut, ein deutlicher Reinigungserfolg ist nicht zu erkennen, da die Fassungs-schicht nur eine geringe Verschmutzung aufweist

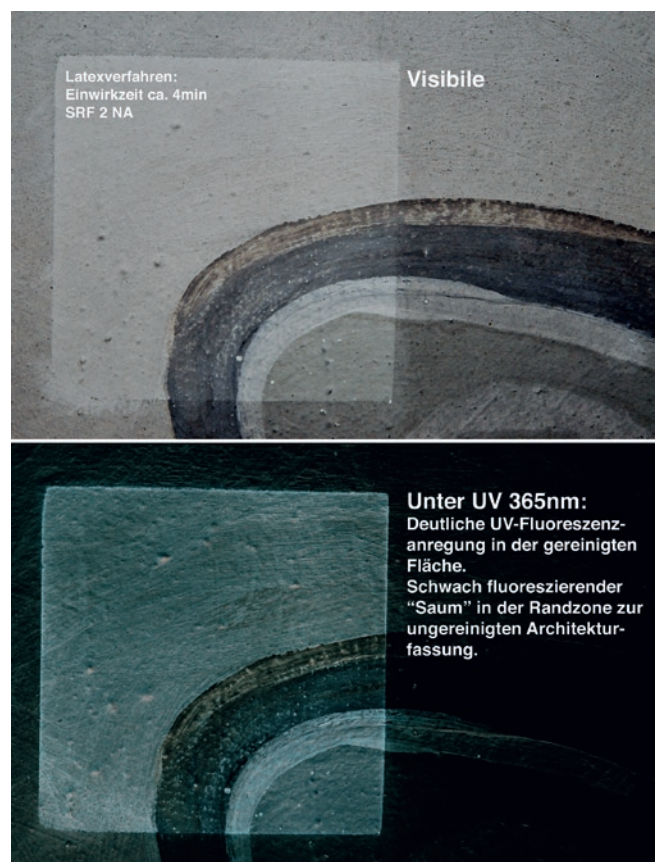
5. Architekturfassung von 1975, Musterfläche mit UV-Fluoreszenzphänomen an gereinigter Fläche mit SRF 2 NA mit 365 nm, 2011 (Foto/Montage: Peter Turek)

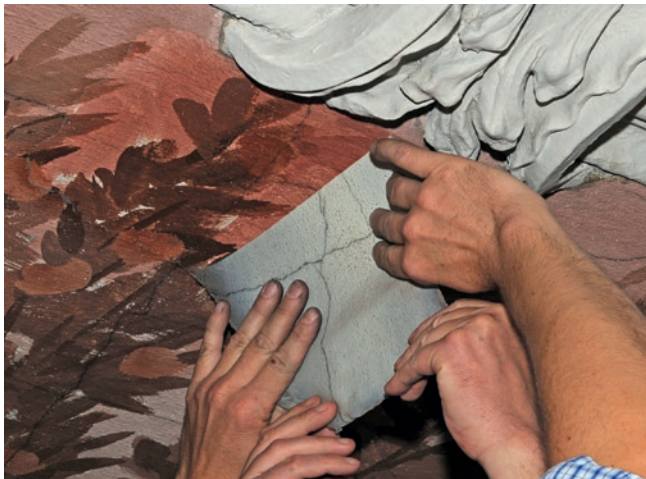
8. Malerei von 1934/35; Abziehvorgang von SRF 2 NA, sehr gutes Reinigungsergebnis, auch aus den Rissen werden die Rußablagerungen entfernt, 2012 (Foto: Michael Bengler)

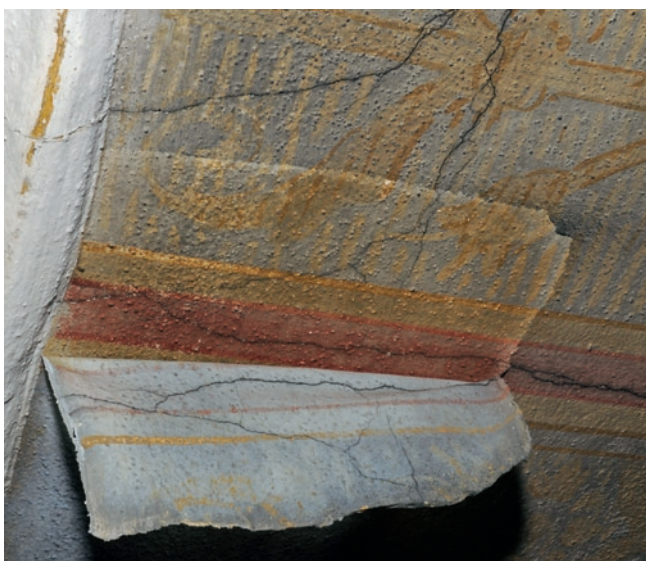
9. Malerei von 1886/87; Abziehvorgang von SRF 2 NA mit selektiven Verlusten, 2012 (Foto: Peter Turek)

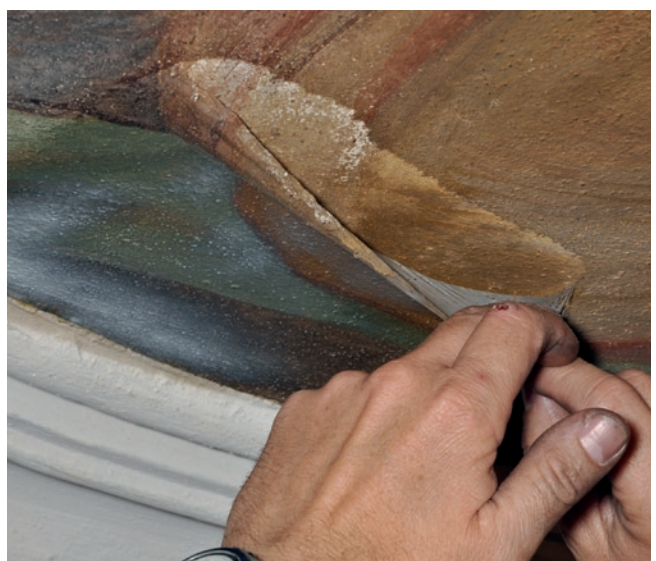
10. Malerei von 1886/87; Abziehvorgang von SRF 2 NA mit schweren Verlusten, 2012 (Foto: Michael Bengler)

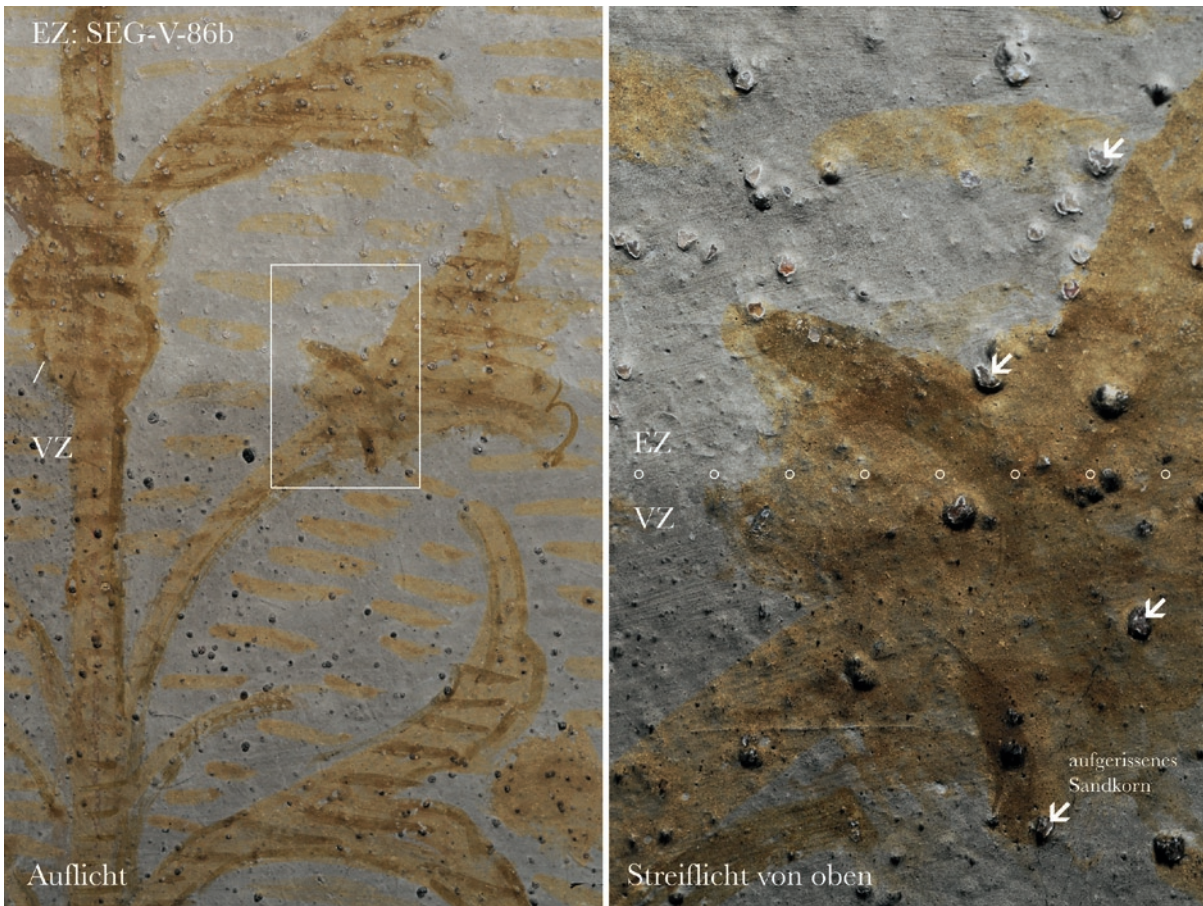
11. Malerei von 1886/87; die Sandkörner tragen bereits im Vorzustand keine Malschicht mehr. Die Verluste sind bereits durch eine ältere Restaurierungsmaßnahme verursacht worden. Mittels SEG V-86b Reinigungsverfahren wird die teils bindingsarme Malschicht nicht weiter aufgerissen, 2012 (Foto/Bildmontage: Peter Turek)

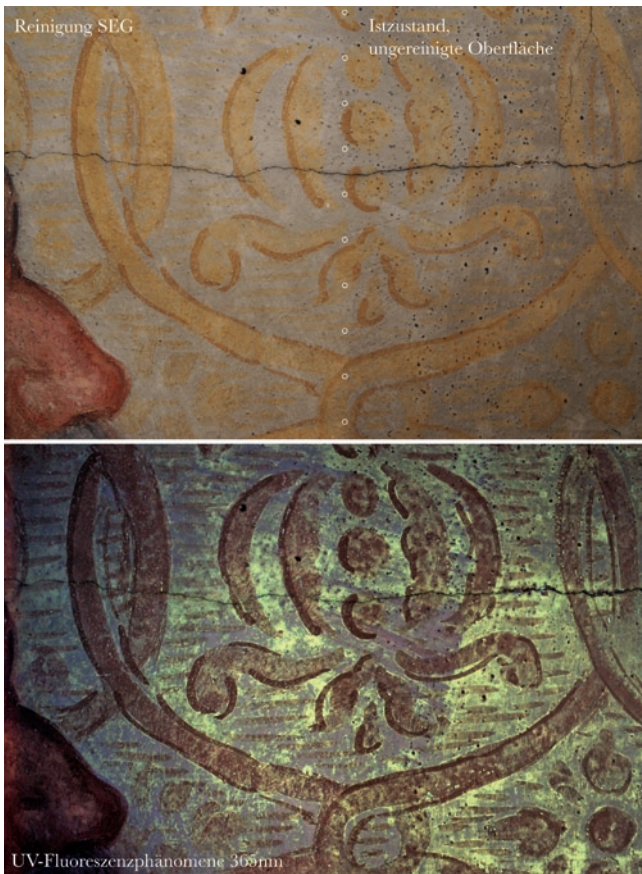
12. Malerei von 1886/87; SEG V-86b-Musterfläche im Vor- und Endzustand, Prüfung der UV-Fluoreszenzphänomene, 365 nm, 2012 (Fotos: Peter Turek)

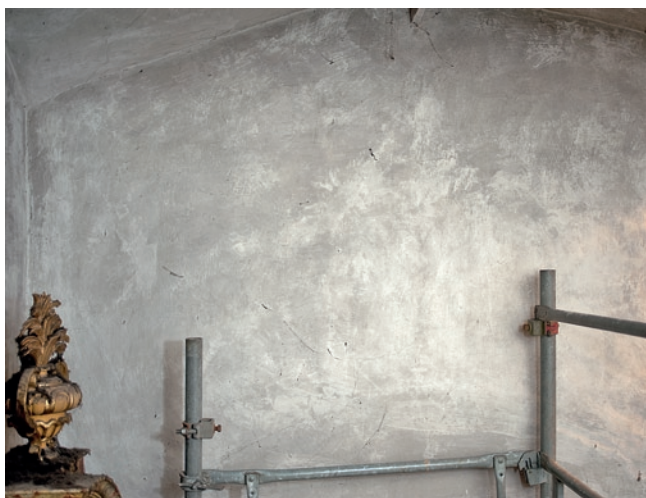
2. Südliches Seitenschiff, Westwand; typisches Erscheinungsbild der Wandfläche in Nachbarschaft zum Antoniusaltar: Dunkle Flecken durch Ruß und Feuchtreinigungen, helle Flecken durch partiellen Abrieb der Oberfläche bis auf die Grundierung, Okt. 2011 (Foto: Sven Oehmig)

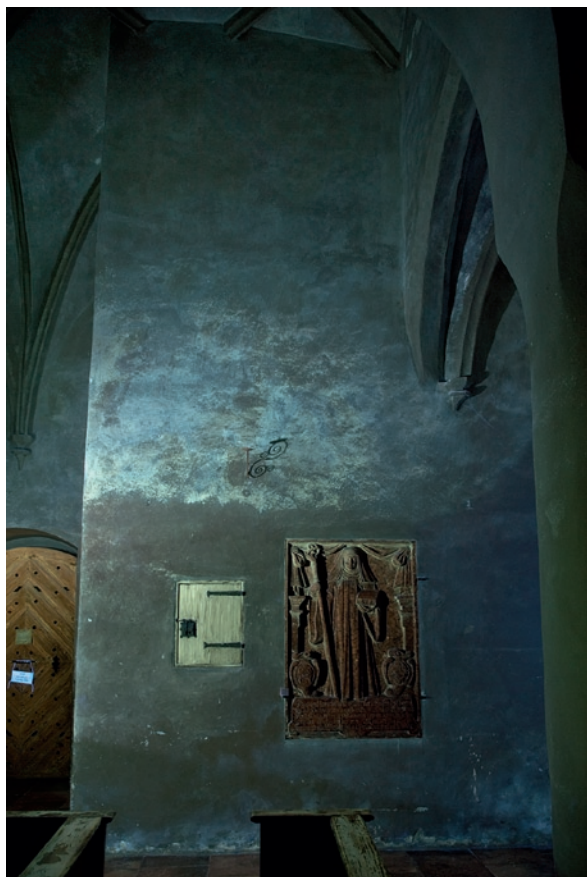
9. Südliches Seitenschiff, Nordwand des Aufgangs zur Orgelempore; UV-Fluoreszenzaufnahme der Musterfläche vor Beginn der Reinigung mittels SRF 2 NA, dunkel markiert eine Reparatur der Wandfassung im Sockelbereich, im normalen Licht kaum sichtbar
