SCHLOSS NIEDERNBERG

Schloßplatz 1, 95194 Regnitzlosau

Bestandserfassung, denkmalpflegerische Voruntersuchung und Nutzungskonzept

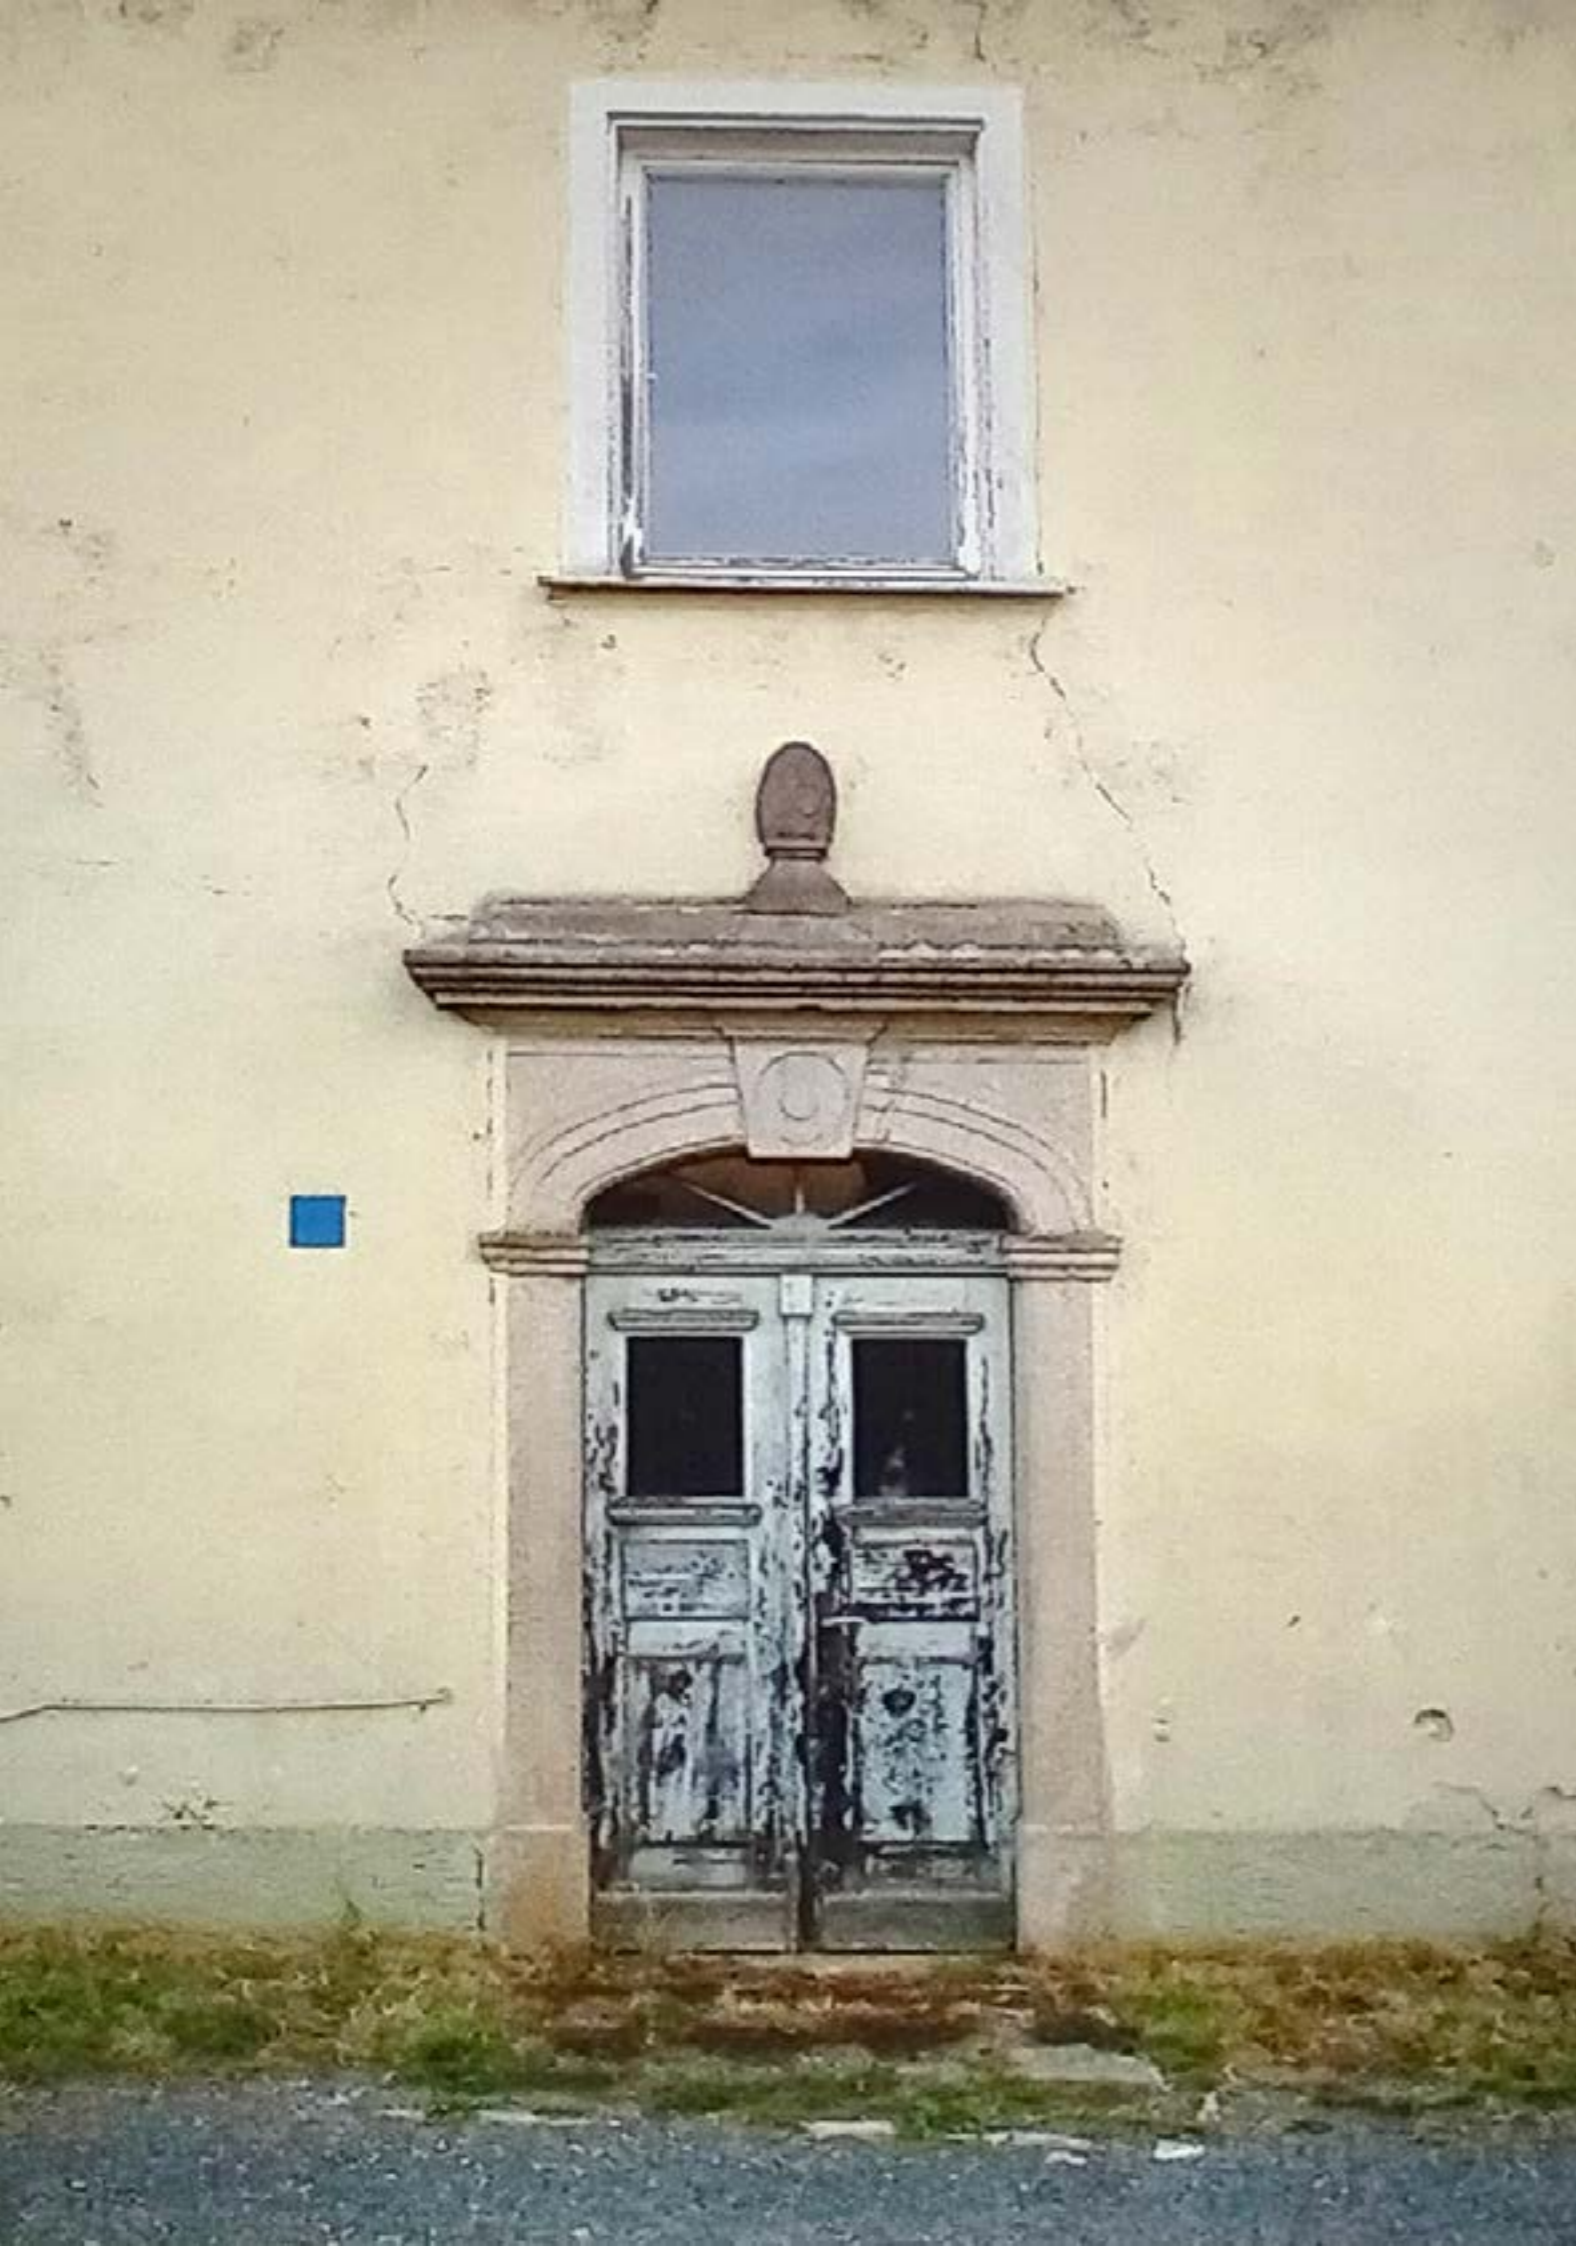
Abb. 7 Hofansicht Schloss mit vorgebautem Nebengebäude

- Zustand/Schäden, u. a. durch Nässeintritt und aufsteigende Feuchtigkeit
- kompletter Instandsetzungs- und Sanierungsbedarf
- ungünstiger Verbau im Schlosshof

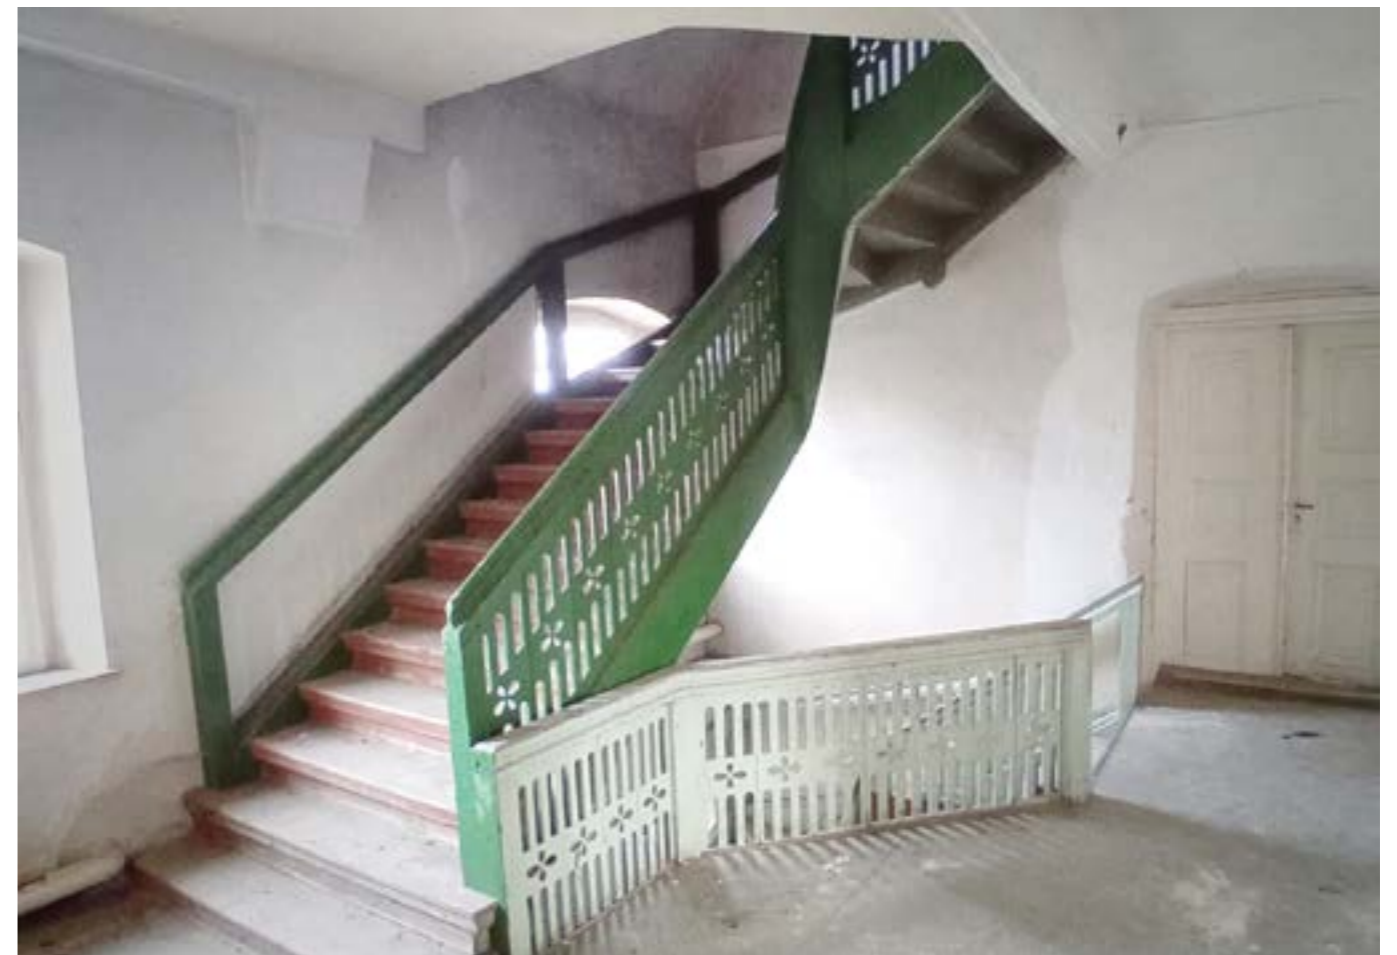
Abb.10 historische Treppe im Obergeschoss

- + historische Substanz
- + einzelne repräsentative Bauelemente wie Treppe, einzelne Türen, Stuckdecken
- + große, helle, teils hohe Räume
- + Ausrichtung zum Innenhof
- + ruhige Lage
- + Ortskernnähe

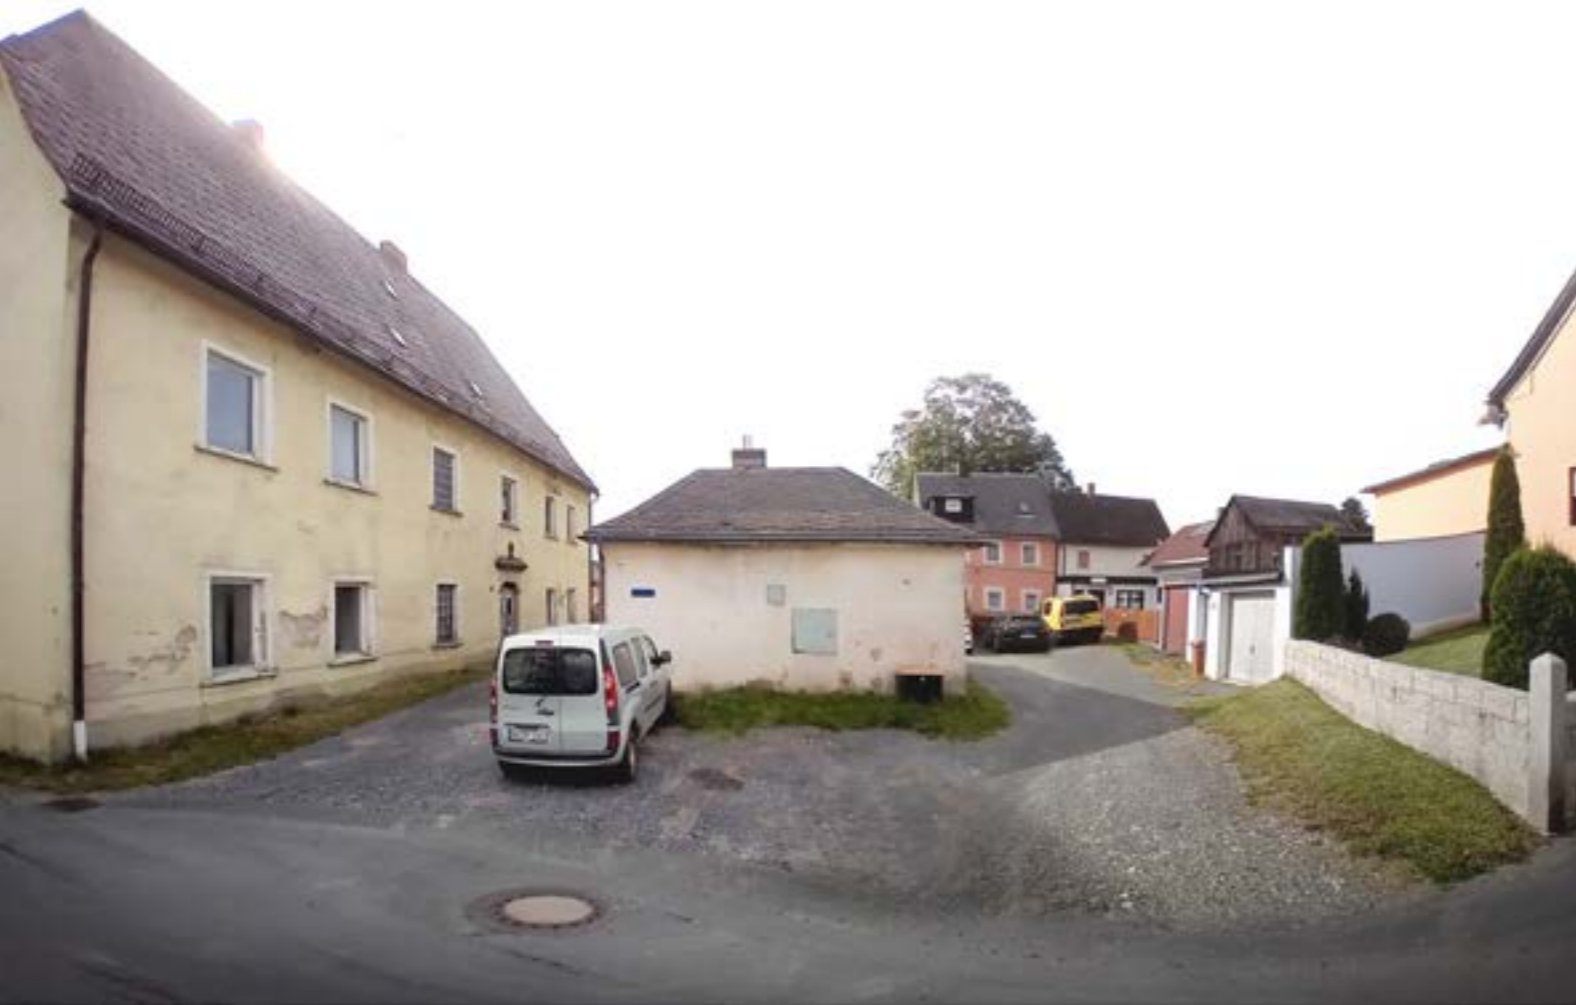
Vermutlich Anfang des 20. Jahrhunderts Verbauung des Schlosshofs mit einem Nebengebäude. Ein Abluft-Formstück aus Steinzeug auf dem Dach lässt auf die integrierte Anlage von Plumpsklos schließen. Seit 1969 beherbergt es nachweislich die Heizanlage mit Öltanks. Die Heizanlage ist augenscheinlich seit mehreren Jahren nicht mehr in Funktion.

Das Nebengebäude ist nicht denkmalgeschützt und beeinträchtigt die Wirkung von Schloss und Schlossplatz nachhaltig negativ. Im Urkataster ist an gleicher Stelle ein Brunnen eingezeichnet.

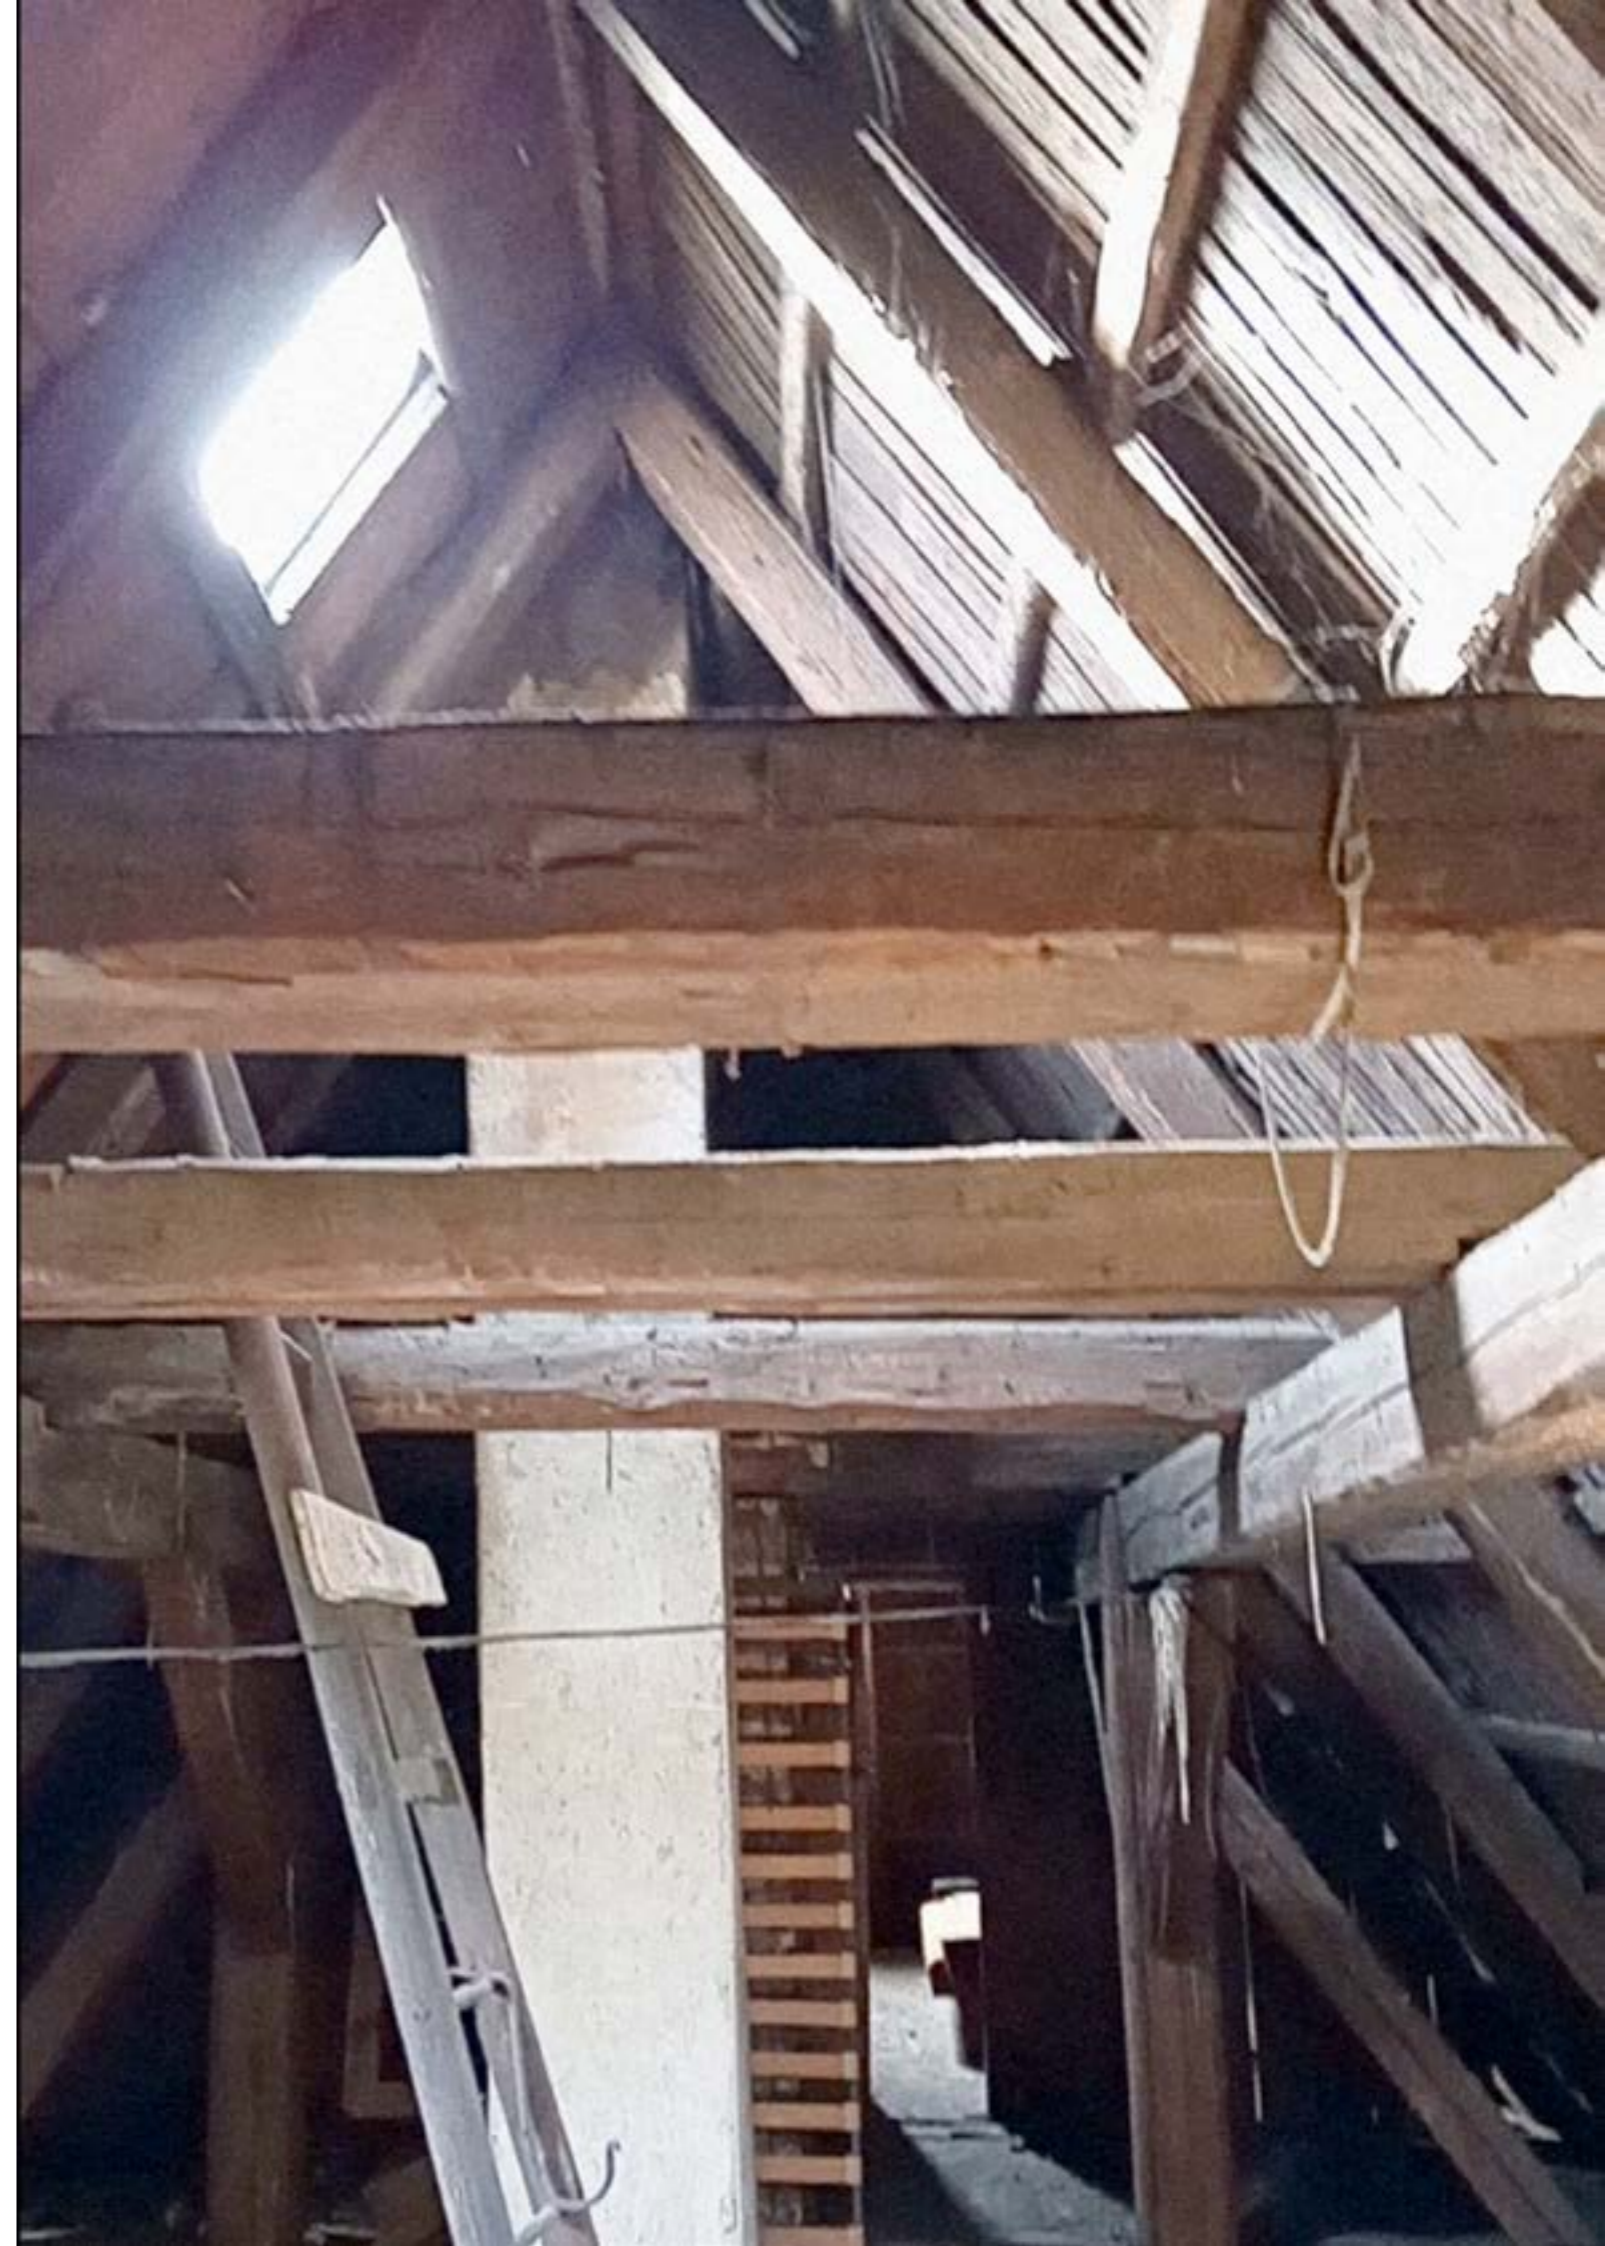
Abb. 18 Dachkonstruktion

Das Schloss Niedernberg in Regnitzlosau, in seiner Grundsubstanz etwa 1685 errichtet, in der Zwischenzeit etliche Male umgebaut, ergänzt und wegen veränderter Nutzung angepasst, steht inzwischen seit vielen Jahren leer. Es ist demzufolge nicht mehr in bestem baulichen, und erst recht nicht in zeitgemäßem Zustand. Die Installationen sind komplett veraltet. Es gibt etliche Stellen, die infolge von Nässeintritt oder aufsteigender Feuchtigkeit geschädigt sind.

Die wesentlichen tragenden Teile sind aber noch weiter verwendbar, wenn sie fachgerecht

instandgesetzt werden. Die besonders kritischen Stellen sollten noch vollständig freigelegt und überprüft werden sowie zumindest provisorisch soweit abgedichtet werden, dass die Zeit bis zu einer gänzlichen Sanierung überbrückt werden kann.

Die Decken sind wegen ihrer Spannweite relativ weich und daher zum Teil deutlich verformt. Für eine heute anspruchsvollere Nutzung müssen zusätzliche Tragglieder, wie Deckenbalken, Unterzüge oder Sparren hinzugefügt werden. Im Falle eines Ausbaus des Dachgeschosses mit entspr. Verkleidungen und Dämmungen ist die jetzige Konstruktion überlastet.

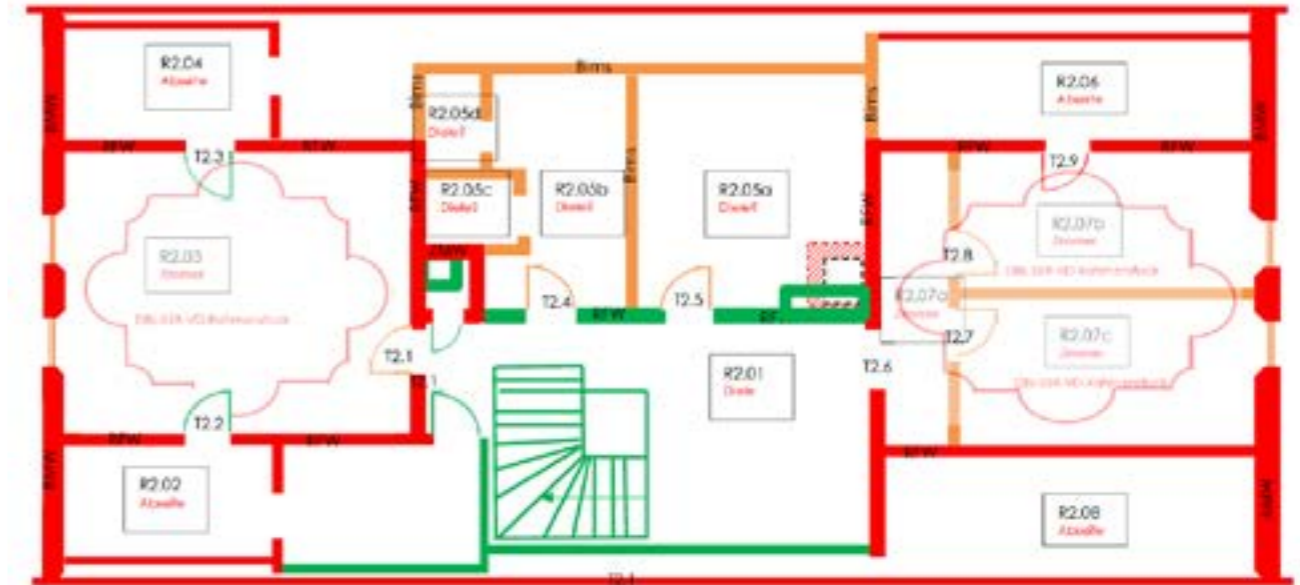
Abb. 19 Baualterspläne des Schlosses, EG, OG und DG

Die massiven Bruchsteinaußenwände im Erdgeschoß sowie die Kellerräume sind die ältesten, heute erhaltenen Bestandteile des 1524 erstmals erwähnten Vorgängergebäudes. Durch einen Brand wurde das Schloss 1685 zerstört und wieder aufgebaut.

Die regelmäßige Dreiteilung des Vorgängergebäudes wurde übernommen, wie auch die - bis heute unverändert genutzte - Erschließung über das hofseitige Portal. Der Aufbau oder Wiederaufbau der Obergeschosse in Ziegelmauerwerk und die später errichteten Innenwände des EG sowie der Stuck sind der Wiederaufbauzeit von 1685 zuzuordnen und gekennzeichnet von zahlreichen Überformungen.

1838 wurde die heute erhaltene, klassizistische Treppe mit gewandeltem Lauf eingebaut und die deutschen Kamine durch innenliegende Kaminzüge in heutiger Lage ersetzt. Die Lage der

barockzeitlichen Vorgänger-Podesttreppe aus der Wiederaufbauzeit ist heute nicht bekannt, unter anderem das Schneiden der Fensterachsen lässt für die Treppe von 1685 allerdings eine andere Lage vermuten.

Ab der 1.Hh19. Jh., (Jugendstil) erfolgte eine Umnutzungsphase mit Einbau der heute erhaltenen Windfangsituation und einer ersten Raumteilung im EG, später dann mindestens eine weitere mit dem Einbau der heutigen Sanitärzellen und zusätzlicher Trennwände zur Teilung der großen Repräsentationsräume in mehrere, kleinere Zimmer.
