Latexreinigung von Wandmalerei und Architekturfassungen

Beiträge zum Werkstattgespräch

Werkstattgespräch in den Restaurierungswerkstätten
für Bau- und Kunstdenkmäler des Bayerischen Landesamtes
für Denkmalpflege am 3. Dezember 2012

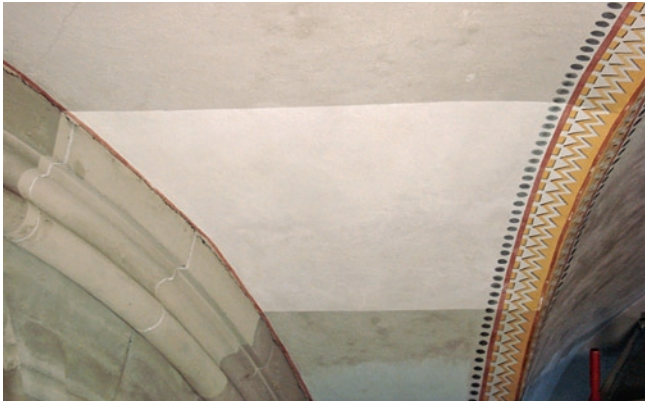
2. Koblenz, Herz-Jesu-Kirche; Probestfläche an unterschiedlichen Oberflächen; der Reinigungseffekt ist deutlich zu sehen

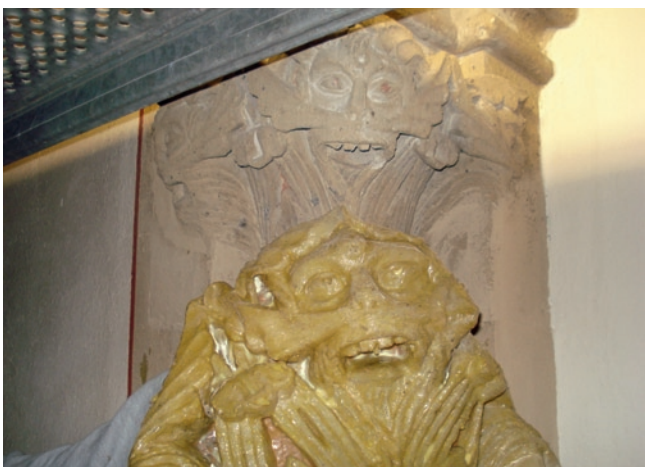
4. Herz-Jesu-Kirche, Säulenkapitell; Selbst komplizierte Oberflächenstrukturen werden mit dem SRF-Film abgebildet – so lassen sich auch Kapillaren reinigen (Fotos: Belfor Europe GmbH)

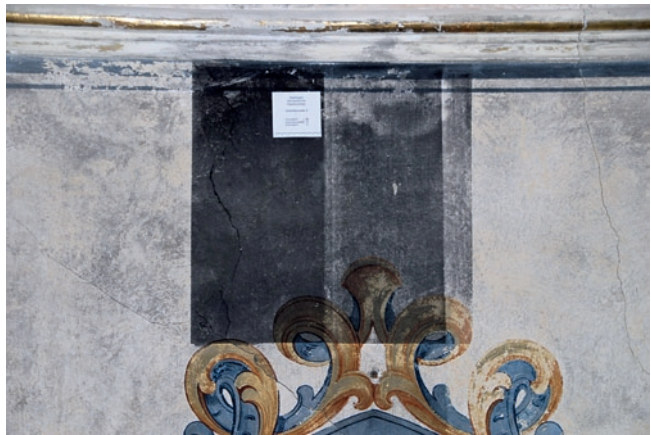
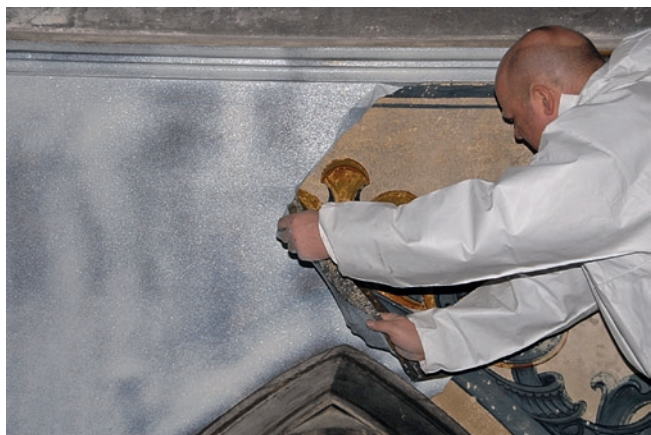
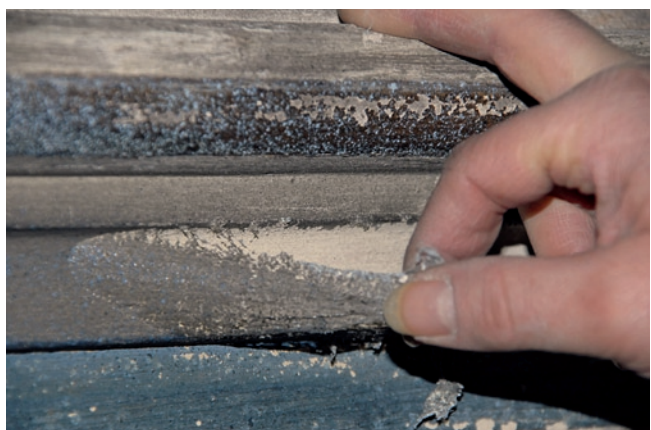
1a–c. Waiblingen, St. Nikolaus; Abnahme einer starken Verrußung auf pulverisierender Leimfarbenmalerei, Einwirkzeit ca. 20 Sek.

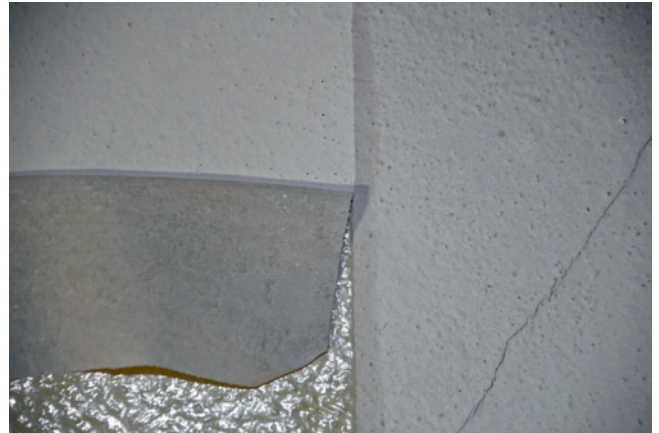
2. Kloster Roggenburg, Kapitelsaal; Reinigung einer stark verschmutzten pulverisierenden Kalkleimfarbenfassung, Einwirkzeit ca. 20 Sek.

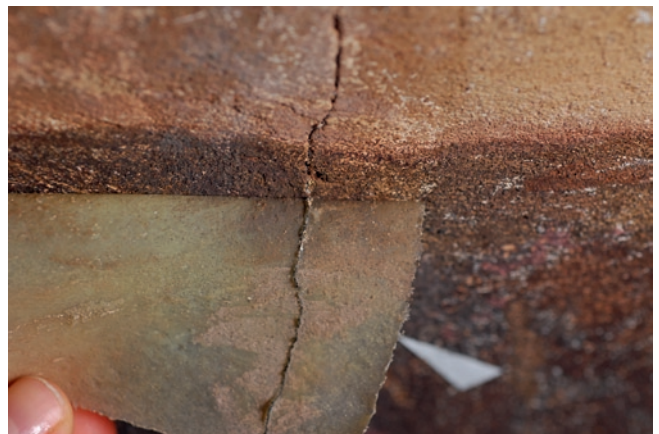
3. Kloster Roggenburg, Kapitelsaal; Reinigungsversuche mit Übermalungsabnahme, Einwirkzeit 3 Min. (Alle Fotos: Johannes Amann)

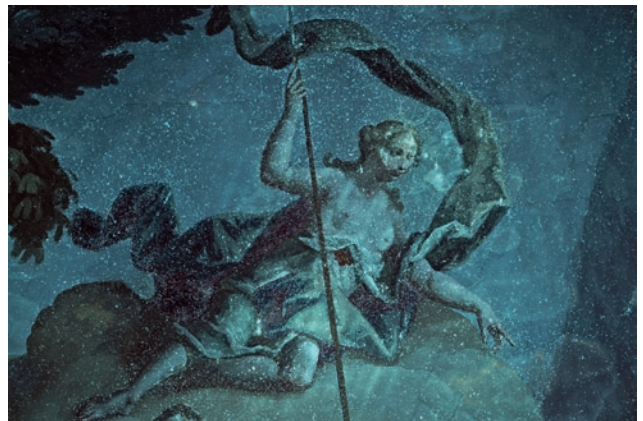
- Wasserschadensbedingten Putzausbrüchen (Abb. 6a, 6b),
- Feinputzablösungen, Malschichtablösungen (Abb. 7, 8),
- kraterförmigen Putzausbrüchen über rostenden Nägeln der Rohrmattenarmierungen (Abb. 9, 10),
- verdunkelten Wasserflecken (Abb. 11),
- Rissen mit instabilen Randzonen, Putzlockerungen, Putzfehlstellen (Abb. 12),
- starker Verschmutzung und Befall mit Insektenkokos (Abb. 13, 14), die vermutlich zu Beginn des 19. Jahrhunderts durch Getreidemotten in fast alle Risse eingetragen wurden,
- verschmutzten dunklen Rissrändern durch verstärkte Anlagerung von Pilzfall und Insektenkot sowie flächendeckendem mikrobiellen Befall (Abb. 15).

15. Gewölbe Nordwest, im UV-Licht fluoreszierender mikrobieller Befall

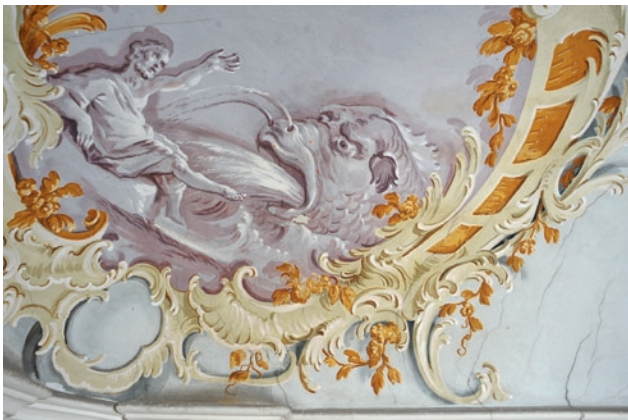
Auffällig waren die stark fluoreszierenden Anlagerungen in den Bereichen der alten, teils dunklen, teils kaum sichtbaren Wasserschadensstellen (Abb. 16, 17).

16, 17. Kehle Ost, auch alte, kaum sichtbare Wasserschadstellen werden in Form stark fluoreszierender Anlagerungen im UV-Licht sichtbar

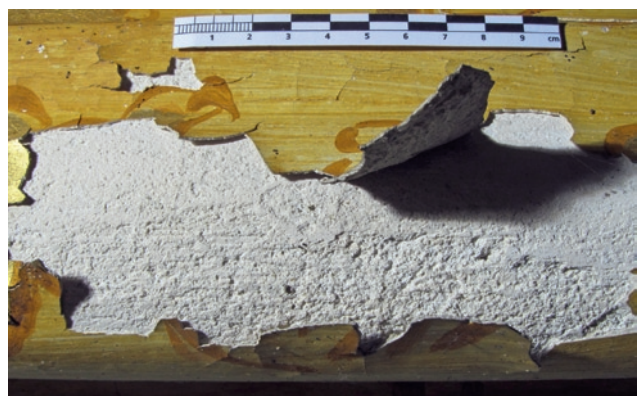
Der zweite Hauptschadenkomplex befindet sich am unterhalb des Gewölbes gelegenen, profilierten, mit Kreidgrund, Polimentfassung und Vergoldung versehenen Stuckrahmen. Hier lösen sich die Kreidgrundschichten vom Feinstuck, Teile liegen hohl oder sind bereits abgefallen (Abb. 18, 19).

19. Rahmendetail mit abgelöstem Kreidegrund

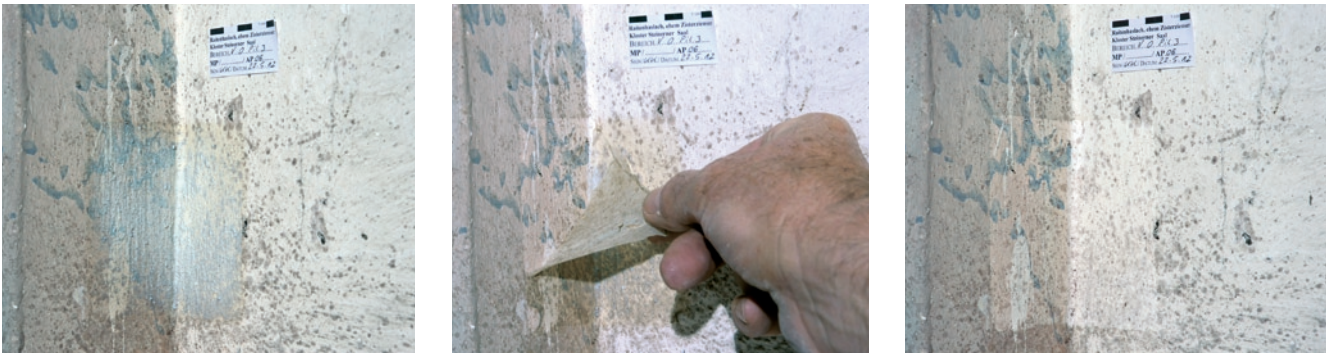
23–25. Arbeitsprobe 6: Die ersten Muster befanden sich im unbemalten aufgehenden Wandbereich, hier über Eck zum marmorierten Pilaster. Der Untergrund ist Ziegelmauerwerk mit Kalkputz und gekalkter Oberfläche. Links der frisch aufgesprühte Latexfilm; in der Mitte Abziehen des Films mit gereinigter Oberfläche; rechts gereinigte Fläche, auch die grauen Rückstände des mikrobiellen Befalls haben sich stark reduziert

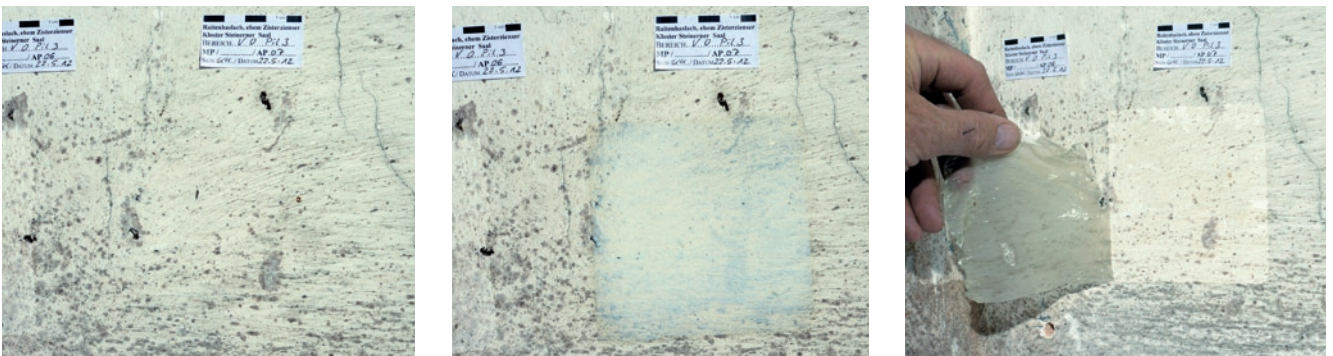
26–28. Arbeitsprobe 7 (rechts neben Probe 6): links der Vorzustand mit Vogelkot, Pilzbefall und Verschmutzung der Oberfläche; Mitte Zwischenzustand mit frisch aufgesprühtem weißlich opaken Latexfilm; rechts gereinigte Fläche beim Abziehen des Films, Verschmutzung und Pilzbefall reduzieren sich stark, instabile Teile der Kalkschicht werden abstrappiert

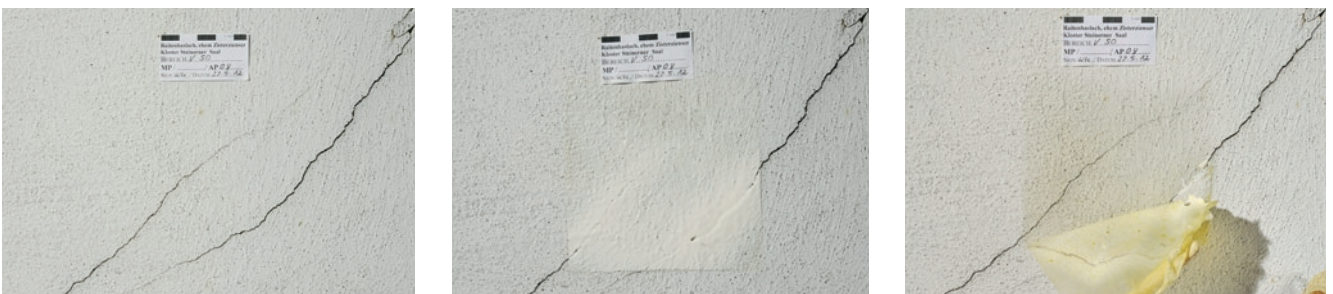
29–35. Arbeitsprobe 8, Bereich der Kehle Südost, Untergrund Holz-Spantenkonstruktion (von links nach rechts):

29. Vorzustand, verschmutzte Risse; 30. Zwischenzustand mit noch feuchtem Latexfilm, das Material wird besonders in den Riss eingearbeitet; 31. Der Latexfilm verfärbt sich innerhalb von fünf Minuten gelb. Der Untergrund wirkt feucht und zeigt eine leichte gelbliche Verfärbung; 32. Die leichte Gelbfärbung bleibt auch bei Trocknung der Oberfläche; 33. Im UV-Licht zeichnet sich deutlich eine fluoreszierende Auflagerung ab; Auftrag einer kleinen Sandkompre (untere linke Hälfte der Arbeitsprobe), um die Möglichkeit der Reduzierung der mobilisierten fluoreszierenden Auflagerung zu testen; 34. Auftrag einer halbseitigen Sandkompre (rechte Hälfte der Arbeitsprobe); in Versuchen mit Sandkompressen ließen sich die mobilisierten Auflagerungen auch wieder entfernen; 35. Nach Entfernung der halbseitigen Kompre ist die fluoreszierende Auflagerung weitgehend abgenommen (Fotos: Klaus Klarner)

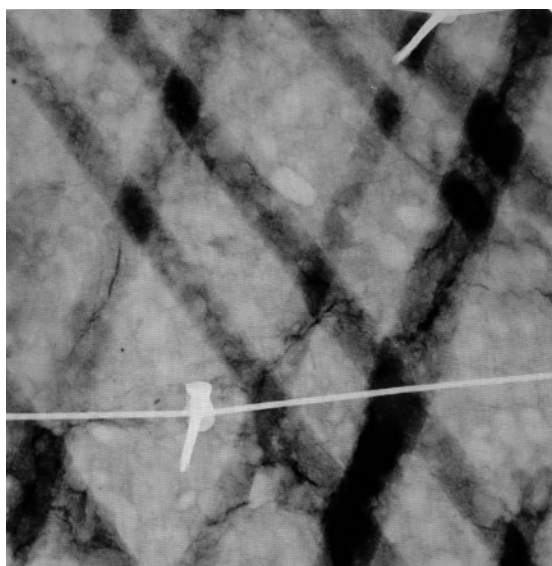
43. Im Röntgenbild sind die überkreuzten Schilfrohre, horizontal verlaufenden Drähte sowie Befestigungsnägel zu sehen (Asmus Steuerlein, ehem. Hochschule für Bildende Kunst, Dresden)

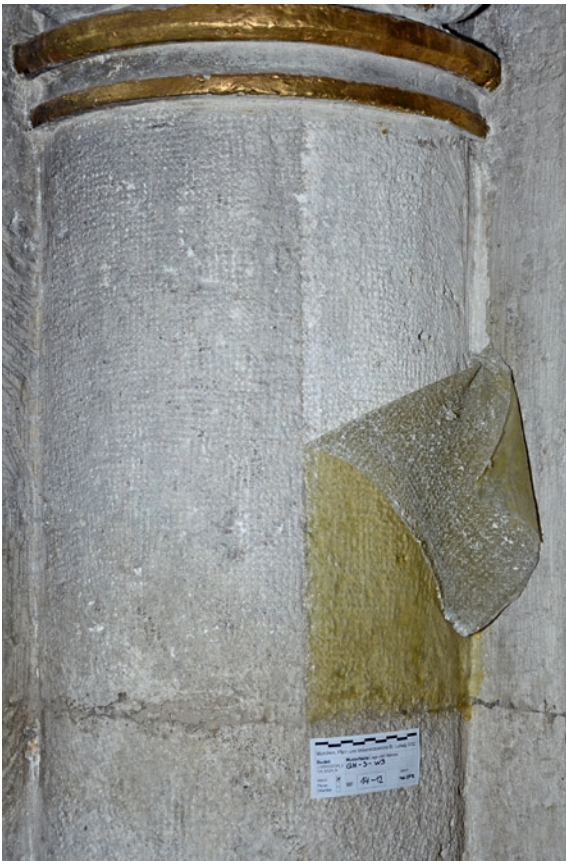
2. Ludwigskirche, südl. Querhaus; Musterfläche auf einer Natursteinsäule mit kompaktem Latexfilm (Foto: AG Restauratoren)

6 Stunden konnte der Kautschukfilm ohne Rückstände in einem Zug entfernt werden. Das Reinigungsergebnis war sehr gut, eine Schädigung des Steins war nicht zu erkennen (Abb. 2). Danach führte man vorsichtige Versuche an der Dekorationsmalerei der 1950er Jahre durch. Auf den ornamental gestalteten Oberflächen wurde ein sehr dünner Film aufgespritzt und nach einer Standzeit von ca. 2–4 Minuten

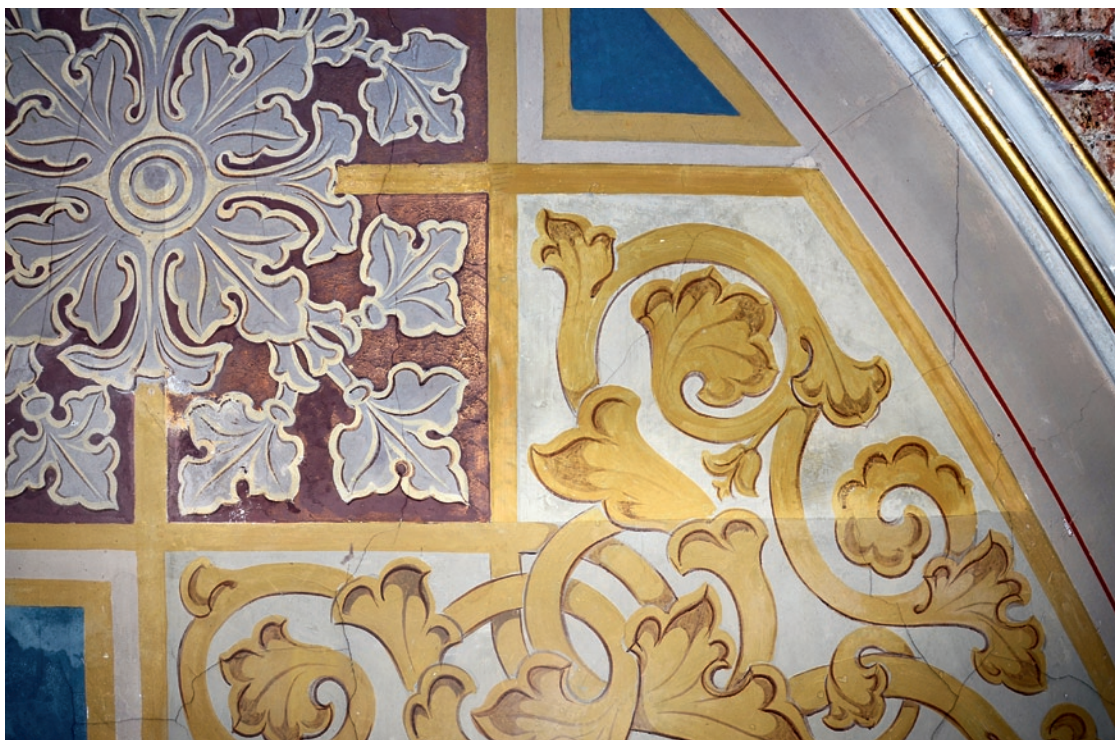
abgezogen. Der Kautschuk war in diesem Zeitraum noch nicht vollflächig transparent, bot aber genügend Festigkeit um ihn als Film abzuziehen. Hierbei zeigte sich, dass die Reinigungsmethode wie bei Akapad-Schwämmen zwar zu geringen Verlusten an der kreidenden Oberfläche führt, aber klarer erscheint. Auch die stark verschmutzten Risse konnten mit dieser Methode gereinigt werden, wogegen bei einer Akapad-Reinigung nur oberflächlich gute Ergebnisse erzielt werden. In einer weiteren großflächig angelegten Musterfläche konnten außerdem Malschichtschollen ohne Vorfestigung gehalten werden (Abb. 3–6).

6. Ludwigskirche, südliche Querhauswand; Zustand nach Abnahme des Latexfilms nach ca. 4 Min. Standzeit (Foto: AG Restauratoren)

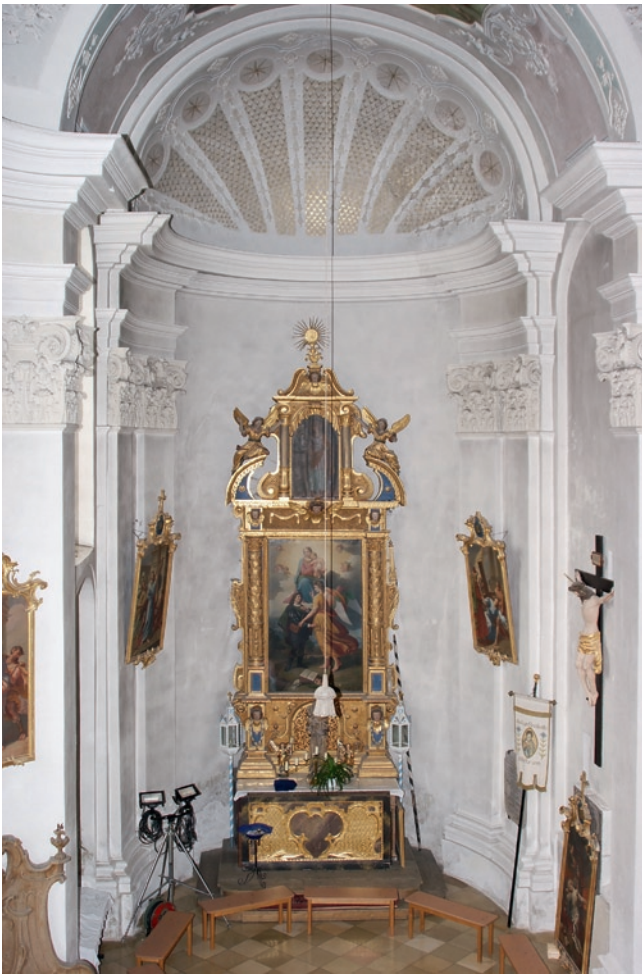
5. Murnau, St. Nikolaus; Blick in die südliche Chorkapelle, die Wandflächen sind stark verschmutzt

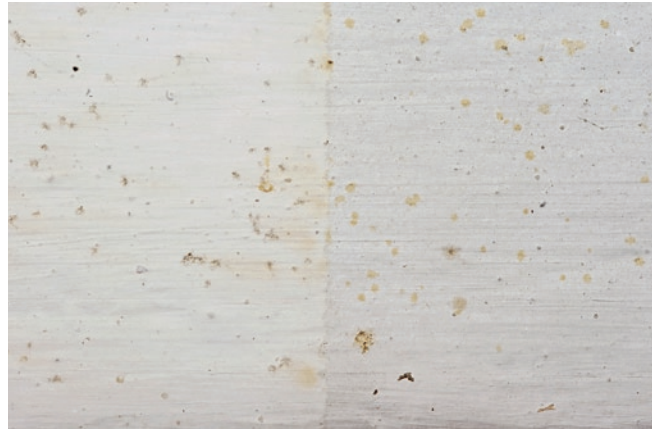
aus Kalk mit einem Zusatz an Leinöl und etwas Kalkkasein. Da auf den weiß gekalkten Wandbereichen immer wieder kleine kreisförmige, dunkle Ablagerungen zu erkennen waren (Abb. 9), wurde in diesem Bereich ein Abstrich genommen und auf aktiven mikrobiellen Befall getestet. Das Labor Dr. Warscheid konnte aber nur sehr begrenzt wachstumsfähige Schimmelsporen feststellen, demnach handelt es sich um einen Altbefall, der nicht mehr aktiv ist.

9. Südliche Chorkapelle; auch nach der Reinigung (rechte Bildhälfte) sind hellorange Pünktchen zu erkennen, es handelt sich vermutlich um Verfärbungen durch Melanin, die mit einem Neuanstrich abgedeckt werden können

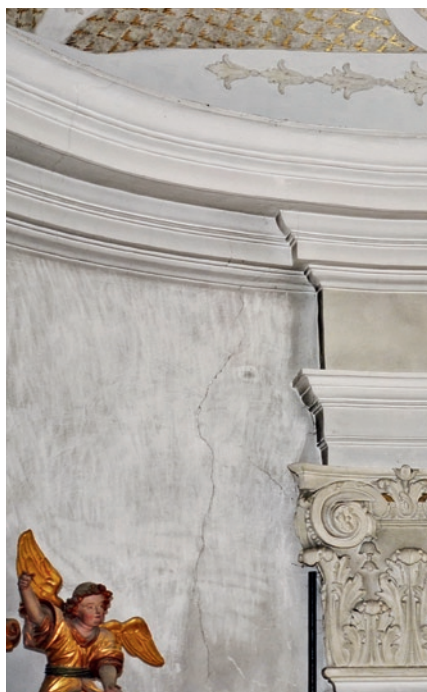
7. Wandfläche der nördlichen Chorkapelle; einfaches Abkehren der Schmutzschicht, vermutlich im Zusammenhang mit den Maßnahmen 2009, führte zu Schlieren und Kehrspuren auf der Fassungs Oberfläche, die sich nicht mehr rückstandslos entfernen lassen.

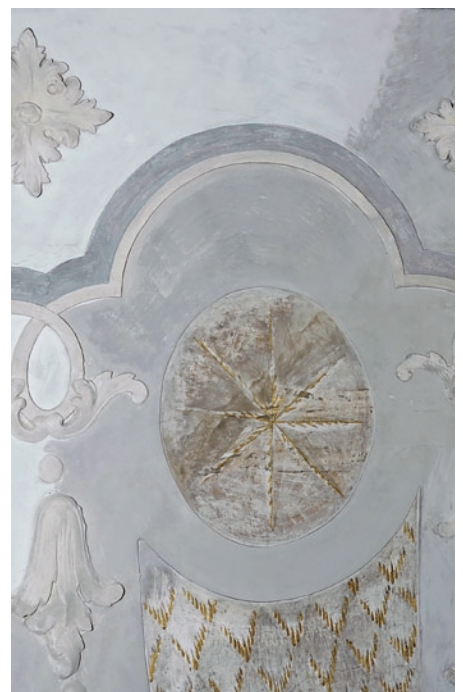
8. Detail der Gewölbefläche in der nördlichen Chorkapelle; Ausbesserungen, die vermutlich 2009 an die verschmutzte Oberfläche angepasst wurden, treten nach der Reinigung optisch auffällig hervor und verdeutlichen den starken Verschmutzungsgrad der Raumschale

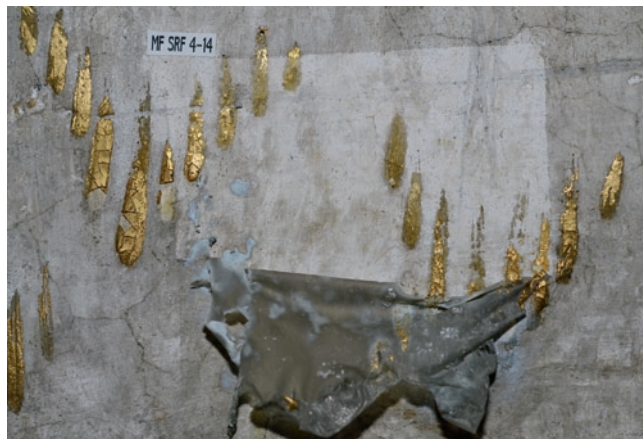
17. Bei der Versuchsfläche auf der Mordentvergoldung erweist sich die Technik als ungünstig, weil das Blattgold beim Abziehen des Films teilweise mit abgezogen wird; das Reinigungsergebnis auf der Rücklagenfläche ist gut

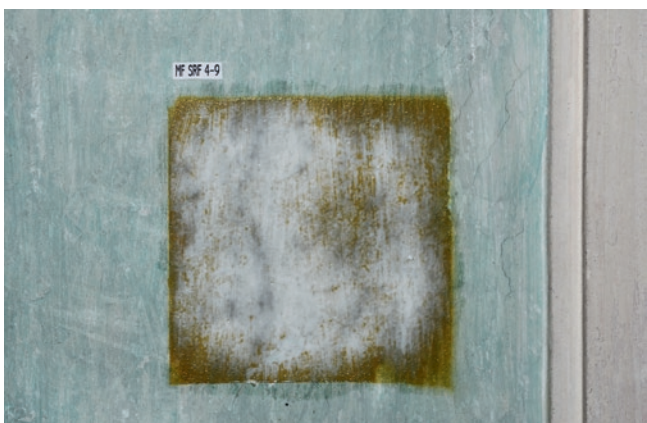
18. Musterfläche auf grüner Rücklage im Bereich des Chorstuck, das farbgebende Pigment in der Fassung ist ein kupferhaltiges Pigment, das basische Kupfercarbonat (Katalysator) des Pigments reagiert vermutlich mit dem aufgespritzten Kautschuk-Film und verfärbt diesen gelbbraun

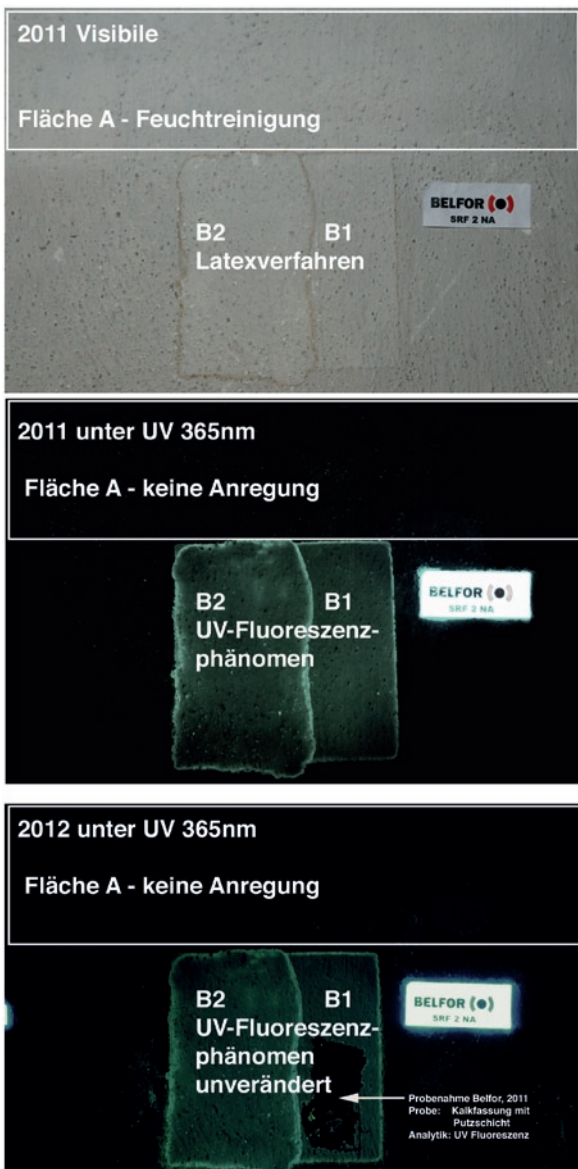
4. Architekturfassung von 1975, Musterfläche, Monitoring 2011/12 mit Gegenüberstellung Feuchtreinigung vs. SRF 2 NA (Foto/Montage: Peter Turek)

Das Feuchtreinigungsverfahren führte zu einer gleichmäßig gereinigten Fläche. Ein gesteigerter Reinigungseffekt wurde hingegen durch das SRF 2 NA Verfahren erzielt. Die graue Pilasterfassung wirkt im hellen Licht noch etwas reiner, die rötliche Grautönung erscheint klarer. Auch an der Wandrücklage (Abb. 5) mit der ornamental bemalten Fensterfasche stellte sich dieses Ergebnis ein, die Rücklagenfassung wirkt im Tageslicht besonders hell.

Zur Klärung dieser Phänomene erschien es sinnvoll, die Flächen unter UV 365 nm zu prüfen: Der Befund zeigte, dass die weiße Wand- und die graue Pilasterfassung im Vorzustand keine UV-Fluoreszenzphänomene ausweisen. Auch nach der Feuchtreinigung stellte sich keine Veränderung ein. Anders verhielt sich die Fläche des Latexreinigungsverfahrens. Es zeichnete sich ein markantes UV-Fluoreszenzphänomen ab, zudem war an den Rändern ein verstärkter Saum sichtbar.

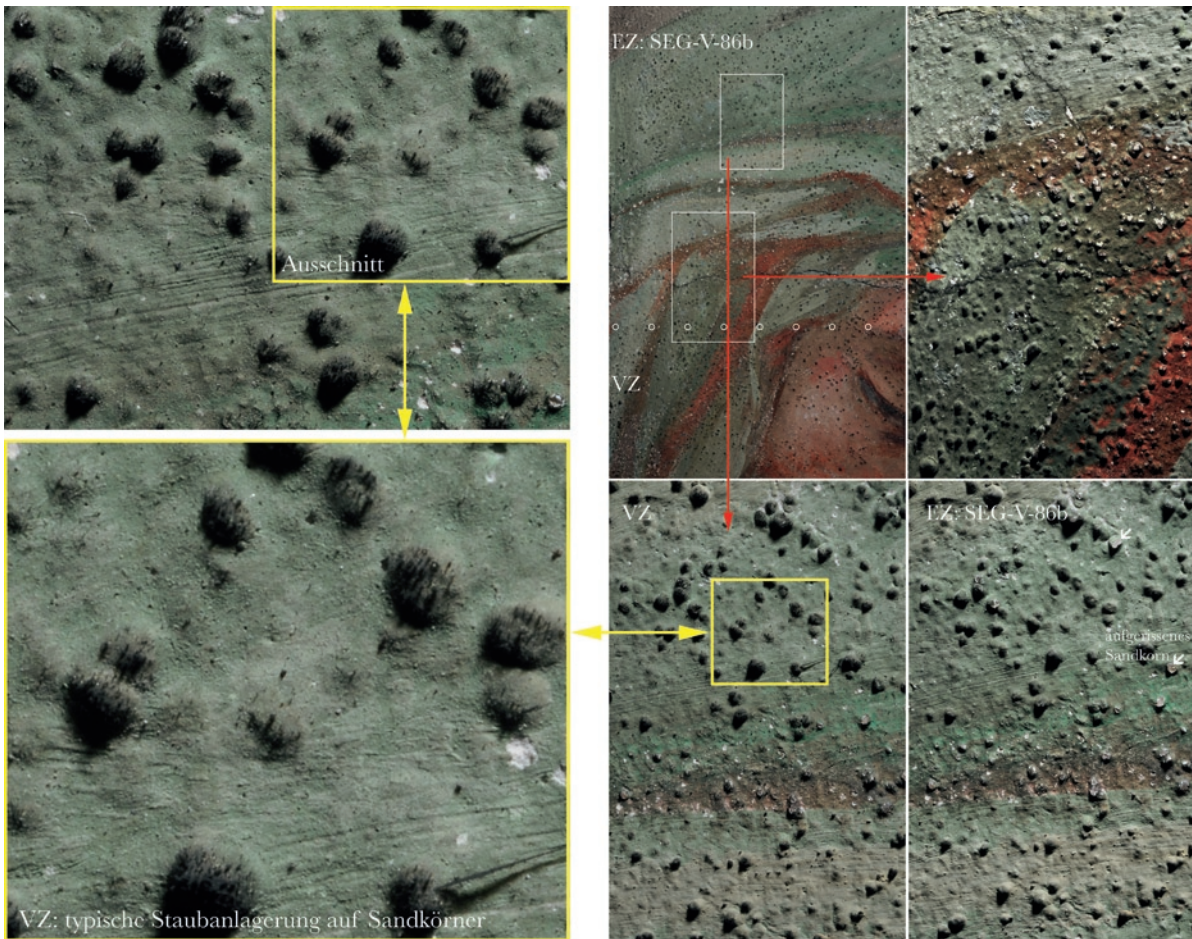
Im Zuge der Mustererstellung wurde größter Wert auf die Dokumentation der Nahbeobachtung gelegt. Zur Kontrolle sind die Reinigungsergebnisse der favorisierten Verfahren mittels fotografischem Mikromonitoring dokumentiert worden. Anhand des Monitoring-Beispiels in Abbildung 6 wird die besondere Verschmutzungsstruktur der Malschichtoberfläche erläutert. Die Malschicht wies allgemein eine Vergrauung auf. An den Quarzkörnern des Malputzes haben sich hängende Stiele von Rußablagerungen gebildet. In der Mikroaufnahme zeichnen sich diese als „bewaldete Bergkuppen“ ab. Eine herkömmliche Reinigung mit Staubsauger und weichem Haarpinsel erwies sich als nicht zielführend, die rußigen Ablagerungen auf den Quarzkörnern wären damit nur verwischt bzw. in die Malschicht verschleppt worden. Das mehrteilige Mikromonitoringmotiv zeigt Vorzustand und Endzustand in Anwendung der Trockenreinigungsknetmasse SEG V-86b, ein Abtupf- bzw. Abrollverfahren. Selbstkritisch war zu prüfen, wie viele der Quarzkörner ihrer Malschicht beraubt werden bzw. bereits durch vorhergehende Reinigungsmaßnahmen aufgerissen worden sind. Die Aufnahme des Endzustandes belegt, dass zwei Quarzkörner ihrer Malschichthaube beraubt worden sind.

6. Malereien von 1886/87; Musterfläche, Monitoring 2011/12 mit Rußablagerung auf Sandkörnern, Abnahme mit SEG V-86b (Foto/Bildmontage: Peter Turek)

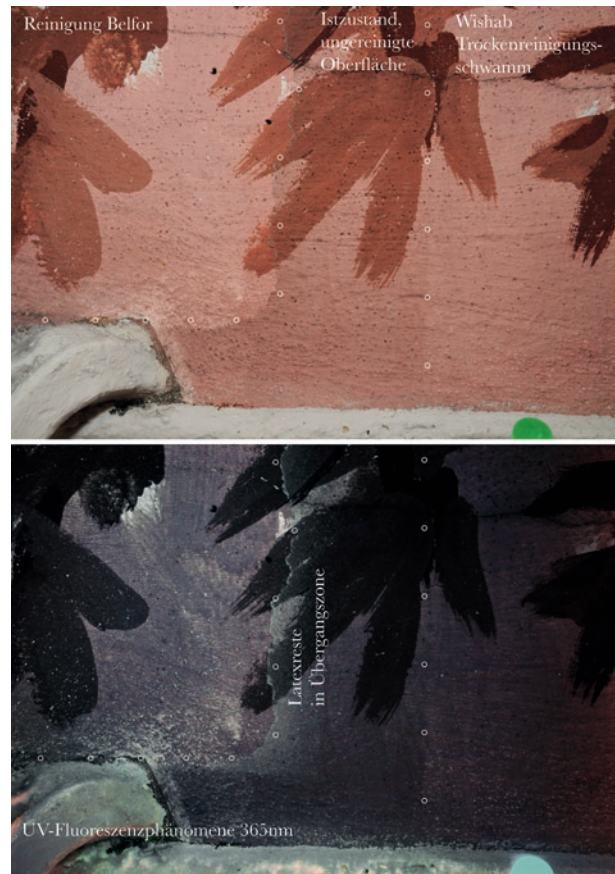
13. Malerei von 1934/35; Prüfung der UV-Fluoreszenzphänomene, 365 nm mit Vor- und Endzustand. Vorzustand: keine UV-Anregung, Endzustand SRF 2 NA: UV-Anregung in der weißen Grundierung, Endzustand Akapad, keine UV-Anregung, 2012

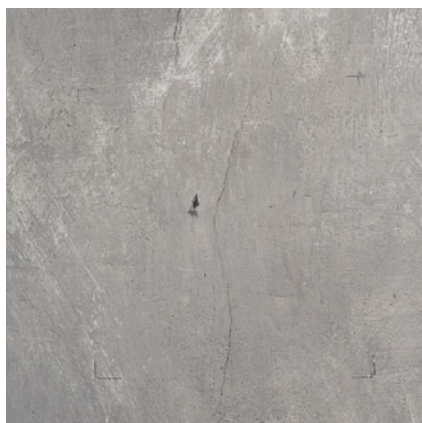
3. Südliches Seitenschiff, Westwand; Arbeitsprobe (Detail von Abb. 2) zur Oberflächenreinigung mittels aufgespritztem Latexfilm, Vorzustand

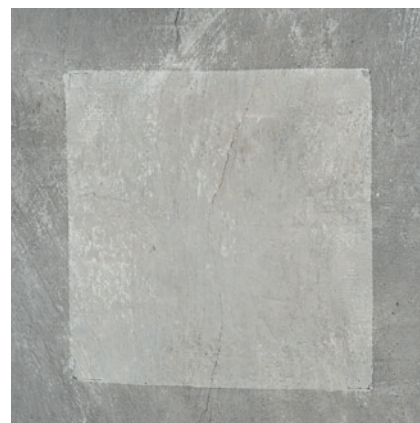
5. Probefläche nach 15 Minuten, der Latexfilm wurde abgezogen; die Fragmente der warmtonig grauen Lasur sind vollständig erhalten, Schmutzauflagen (Staub und Kerzenruß) optimal abgenommen

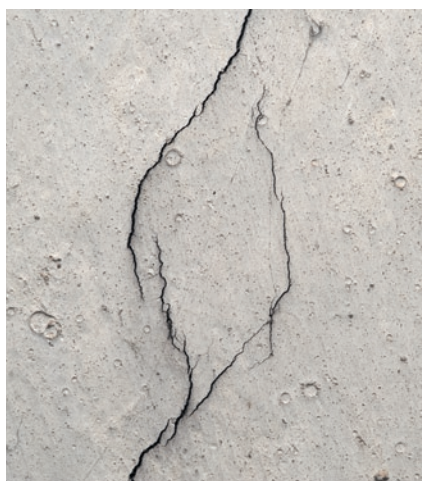
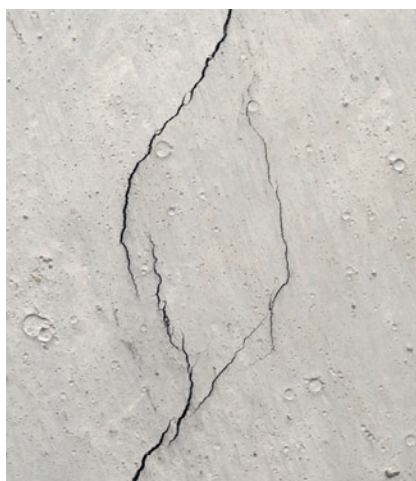
6. Nördliche Hochwand in Höhe Orgelepore; Arbeitsprobenfläche vor Auftrag des Latexfilms SRF 2 NA

7. Probefläche nach Abziehen des Latexfilms, ca. 15 Sek. Auflagezeit; die Lasur ist vollständig erhalten, ebenso Grate der Grundierung von 1977/78; Schmutzaufgaben sind abgenommen, Risse an ihren Flanken gereinigt, das Erscheinungsbild entspricht dem Konzeptionsziel optimal (Fotos: Sven Oehmig, 26. Oktober 2011)

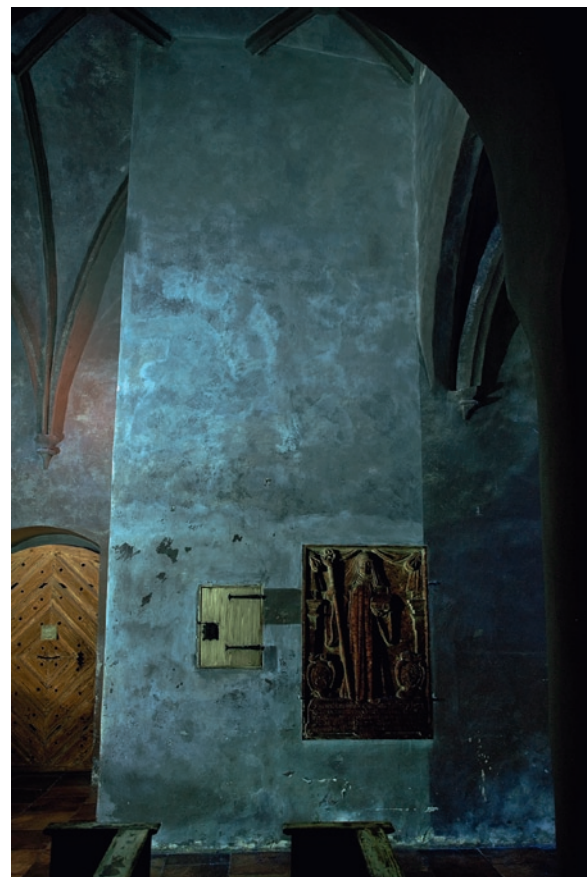
Bei der Musterfläche wurde auch auf etwaige Änderungen von UV-Fluoreszenzerscheinungen geachtet. Deshalb erstellte man vor dem Ausführen im März 2012 eine Fotodokumentation unter UV- und Normallichtbedingungen. Der Vergleich von Abbildung 9 mit Abbildung 10 verdeutlicht, dass sich die Fluoreszenzerscheinungen änderten. Konkret wird das auf organische Bindemittel, vor allem in der Sockel-Reparaturfassung, und die erzielte Reinigungswirkung, also die Abnahme einer Überdeckung der insgesamt fluoreszierenden Kalkgrundierung zurückgeführt.¹³ Die Musterfläche verdeutlichte auch, wie wichtig die klimatischen Rahmenbedingungen sind. Ausgeführt an der gerade noch vertretbaren unteren Grenze von Luft- und

10. UV-Fluoreszenzaufnahme der Musterfläche nach der Reinigung mit SRF 2 NA, der Sockelbereich fluoresziert nun etwas heller als die darüberliegende Wandfläche, die insgesamt etwas heller erscheint (Fotos: Sven Oehmig)

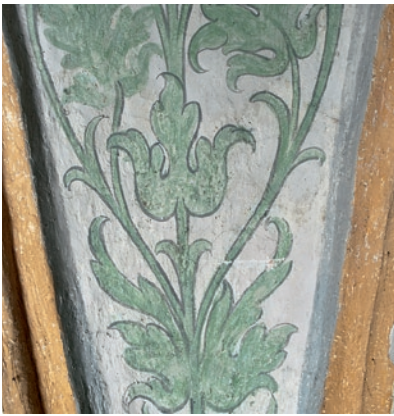
11. Gewölbeseigel im Süden der Orgelempore; Detail der Musterfläche für eine Latexfilm-Reinigung der Gewölbeflächen, Vorzustand (Juli 2012), sämtliche Konturen und ein Großteil der Rankenfüllungen entstammen der Restaurierung 1978, Staub überdeckt Fehlstellen

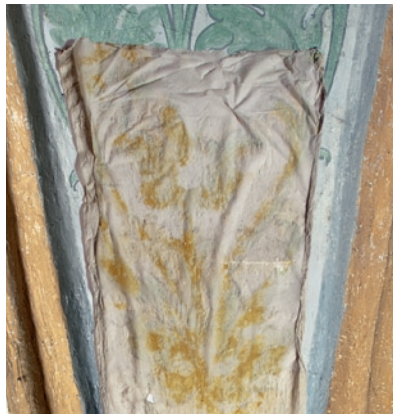
12. In der Fotomontage mit dem abgezogenen Latexfilm wird deutlich, dass Gelbfärbungen des Films mit Fragmenten der barocken Malschicht, genauer wohl mit dem Auftreten kupferhaltiger Grünpigmente korrelieren (Kompressenwirkung unter Einfluss des basischen pH-Werts des Latex, s. auch Abb. 15)

An der wiederum bei grenzwertigen klimatischen Bedingungen¹⁶ ausgeführten Musterfläche für die Latexfilm-Reinigung sind schnell auftretende, den Formverläufen folgende Gelbfärbungen des noch nicht polymerisierten Materials beobachtet worden, die auf das basische Milieu des Films im Zusammenhang mit dem vermuteten Vorhandensein von Kupferpigmenten zurückgeführt werden könnten (Abb. 11, 12, 13).

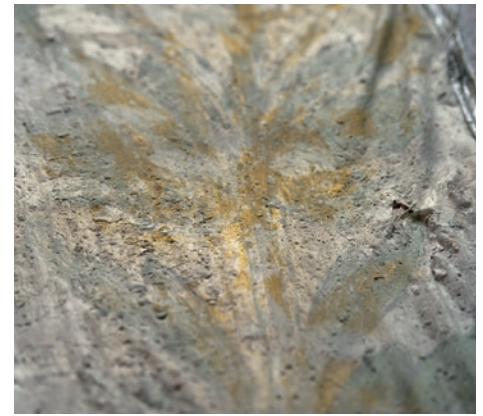
13. Rückseite des an der Probestfläche von Abb. 11 abgezogenen Films mit Negativ des Gewölbeflächenreliefs, aufliegender (abgenommener) Staubschicht, jedoch auch (im Negativ) aufliegenden Pigmenten der Konturierung und Ornamentauslegung sowie gelber Verfärbungen, vgl. Abb. 12

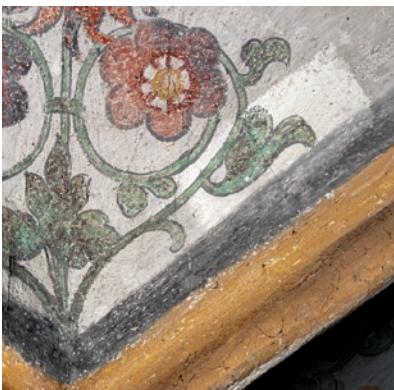
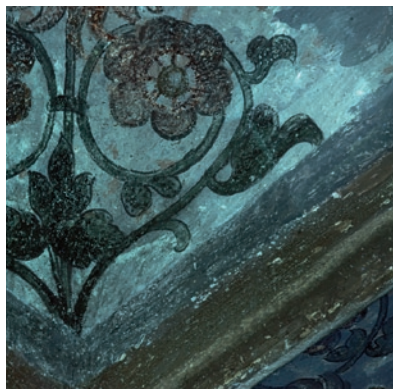
14. Gewölbekappe oberhalb der Orgel; erste kleine Arbeitsprobe für eine Reinigung mit SRF 2 NA, der augenscheinliche Reinigungserfolg entspricht den Vorstellungen, März 2012

15. Gewölbeausschnitt und Arbeitsprobe zur Latexreinigung in UV-Fluoreszenzbetrachtung, die Fluoreszenz der Probestfläche ist ähnlich intensiv wie die der historischen Kalkschichten unter den Retuschen und Staubablagerungen, März 2012 (Alle Fotos: Sven Oehmig)
